Sistemas de análisis mediante la aplicación de nuevas herramientas al estudio morfológico constructivo de la iglesia de Nuestra Señora de la Asunción.

TESIS DOCTORAL

Presentada por:
M^a Eugenia Torner Feltrer.

VALENCIA
2015

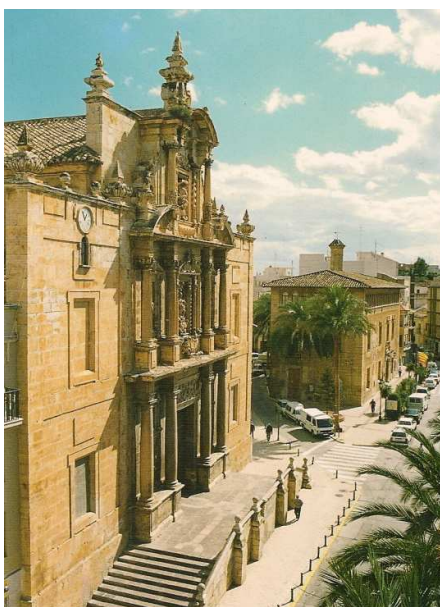
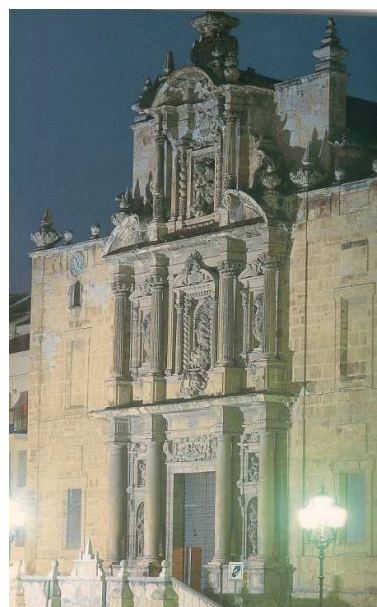
Se realizó un estudio previo de la fachada en el que quedaba claro el estado deplorable de conservación en el que se encontraba. En este estudio se ponían de manifiesto las causas que habían determinado el estado entre las que se encontraban: las condiciones meteorológicas que habían producido importantes filtraciones de agua en la estructura, erosión de todo el conjunto, desarrollo de la vegetación en distintas zonas localizadas y pérdidas de algunos elementos originales ornamentales y estructurales y fragmentación, en parte, de algunas estructuras.

[Fig V.26.]: Vistas de la fachada de la iglesia de Nuestra Señora de la Asunción de Llíria.

Pero no solo en la fachada sino que todo el conjunto se encuentra bastante degradado por los efectos de la contaminación dando como resultado la imprimación grisácea ,que si a esto le añadimos la porosidad de la piedra que tiene la fachada , se obtiene un resultado de un deterioro sustancial, incesante y muy abrasivo.

Por todo esto, no era aconsejable sino urgente la intervención en la fachada planteando esta con el objetivo de conseguir: su esplendor original, consolidación de la estructura y la preservación de los agentes que la deterioraban rápidamente.

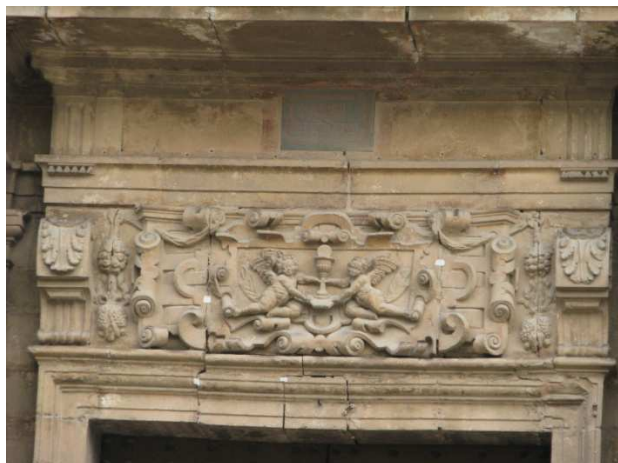
No sólo estas lesiones y patologías se encontraron sino que además la fachada sufría lesiones importantes así como también el frontón del ático, el dintel del portón de entrada, las patologías de la fachada agravadas en el segundo cuerpo y cornisa así como los desprendimientos que llegaron incluso afectar a la seguridad de los viandantes ya que la fachada recae a la vía pública.

[Fig V.27.]: Dintel fachada iglesia de la Asunción.

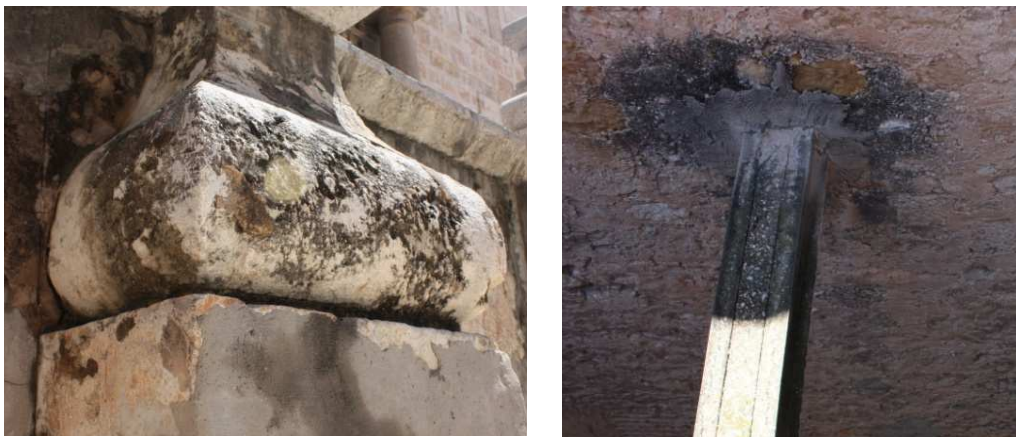
[Fig V.1.]: Detalles de alteración en la iglesia de la Asunción de Lliria.

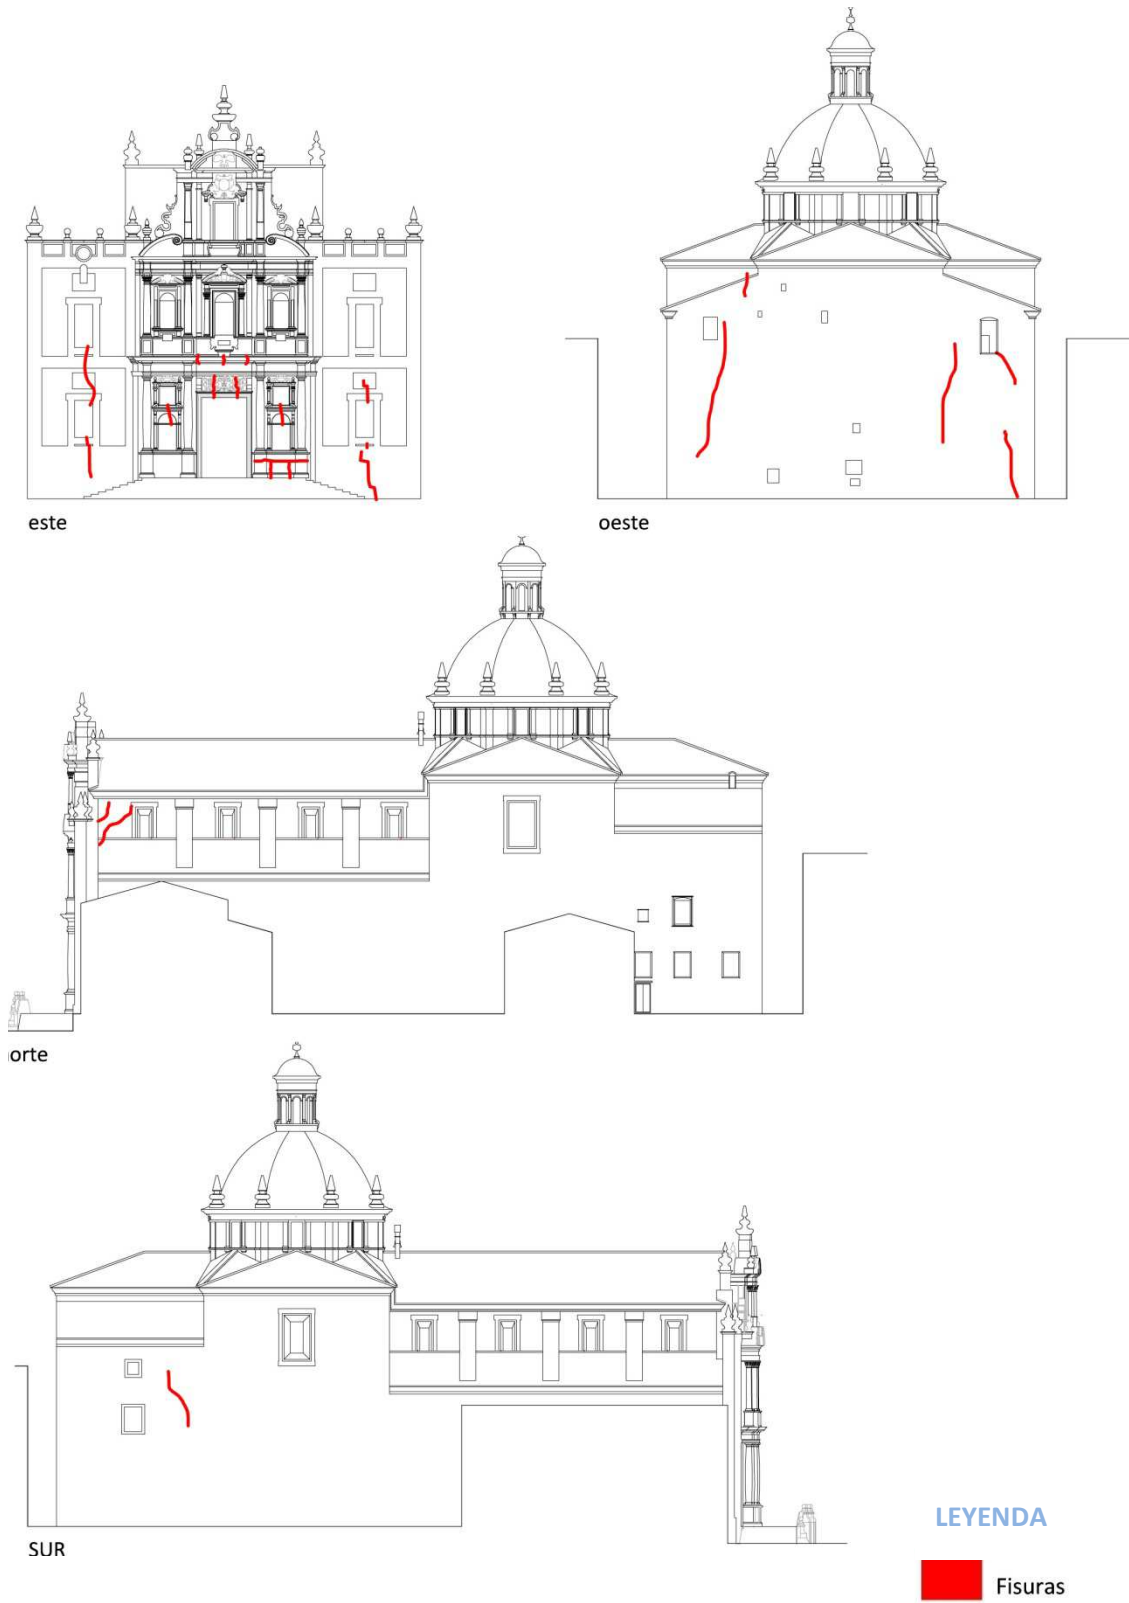
Fisuras

[Fig.V.44.]: Estudio de las fisuras

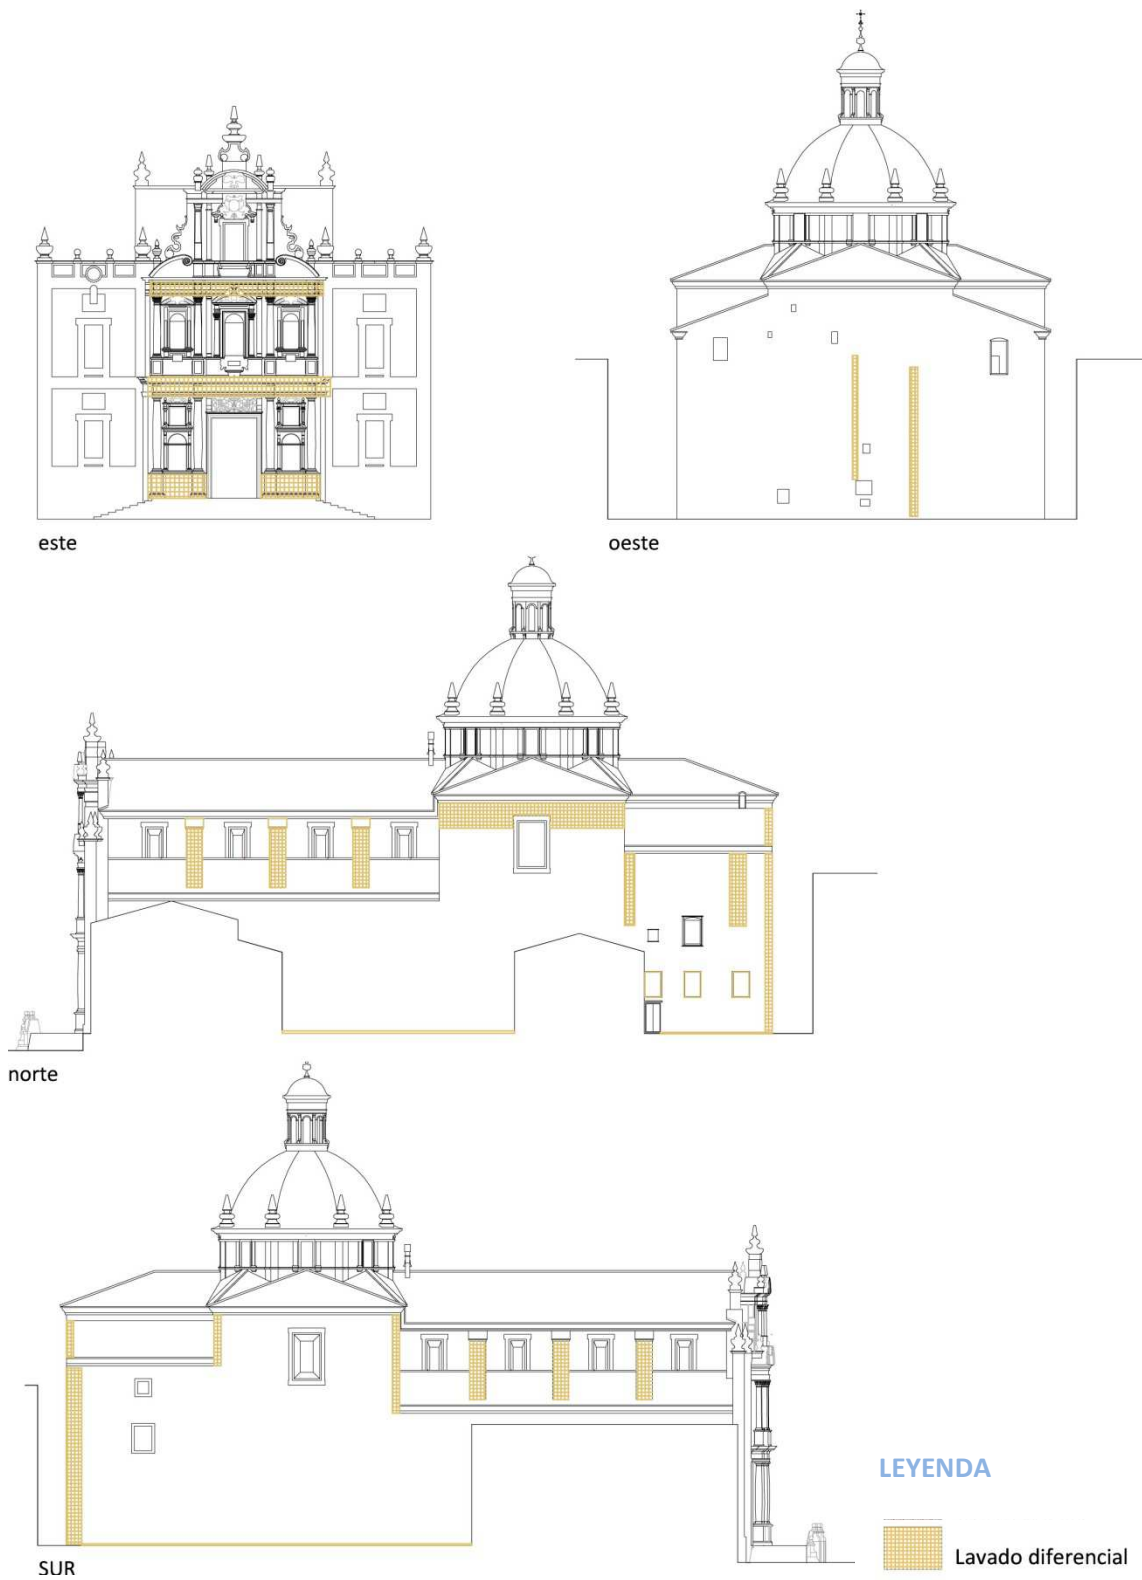
Lavado diferencial

[Fig.V.47.]: Estudio del lavado diferencial.

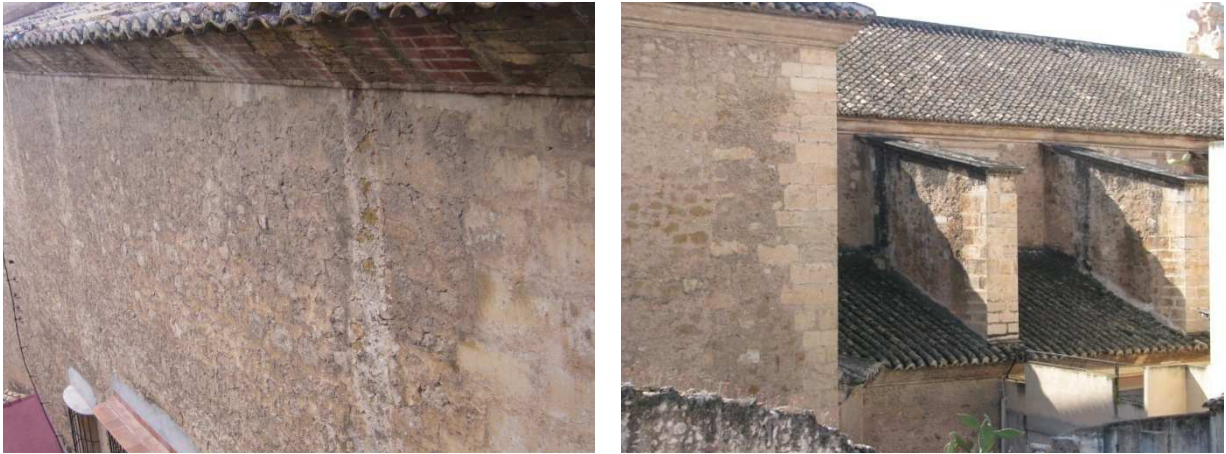
[Fig.V.48.]: Ejemplos lavado diferencial.

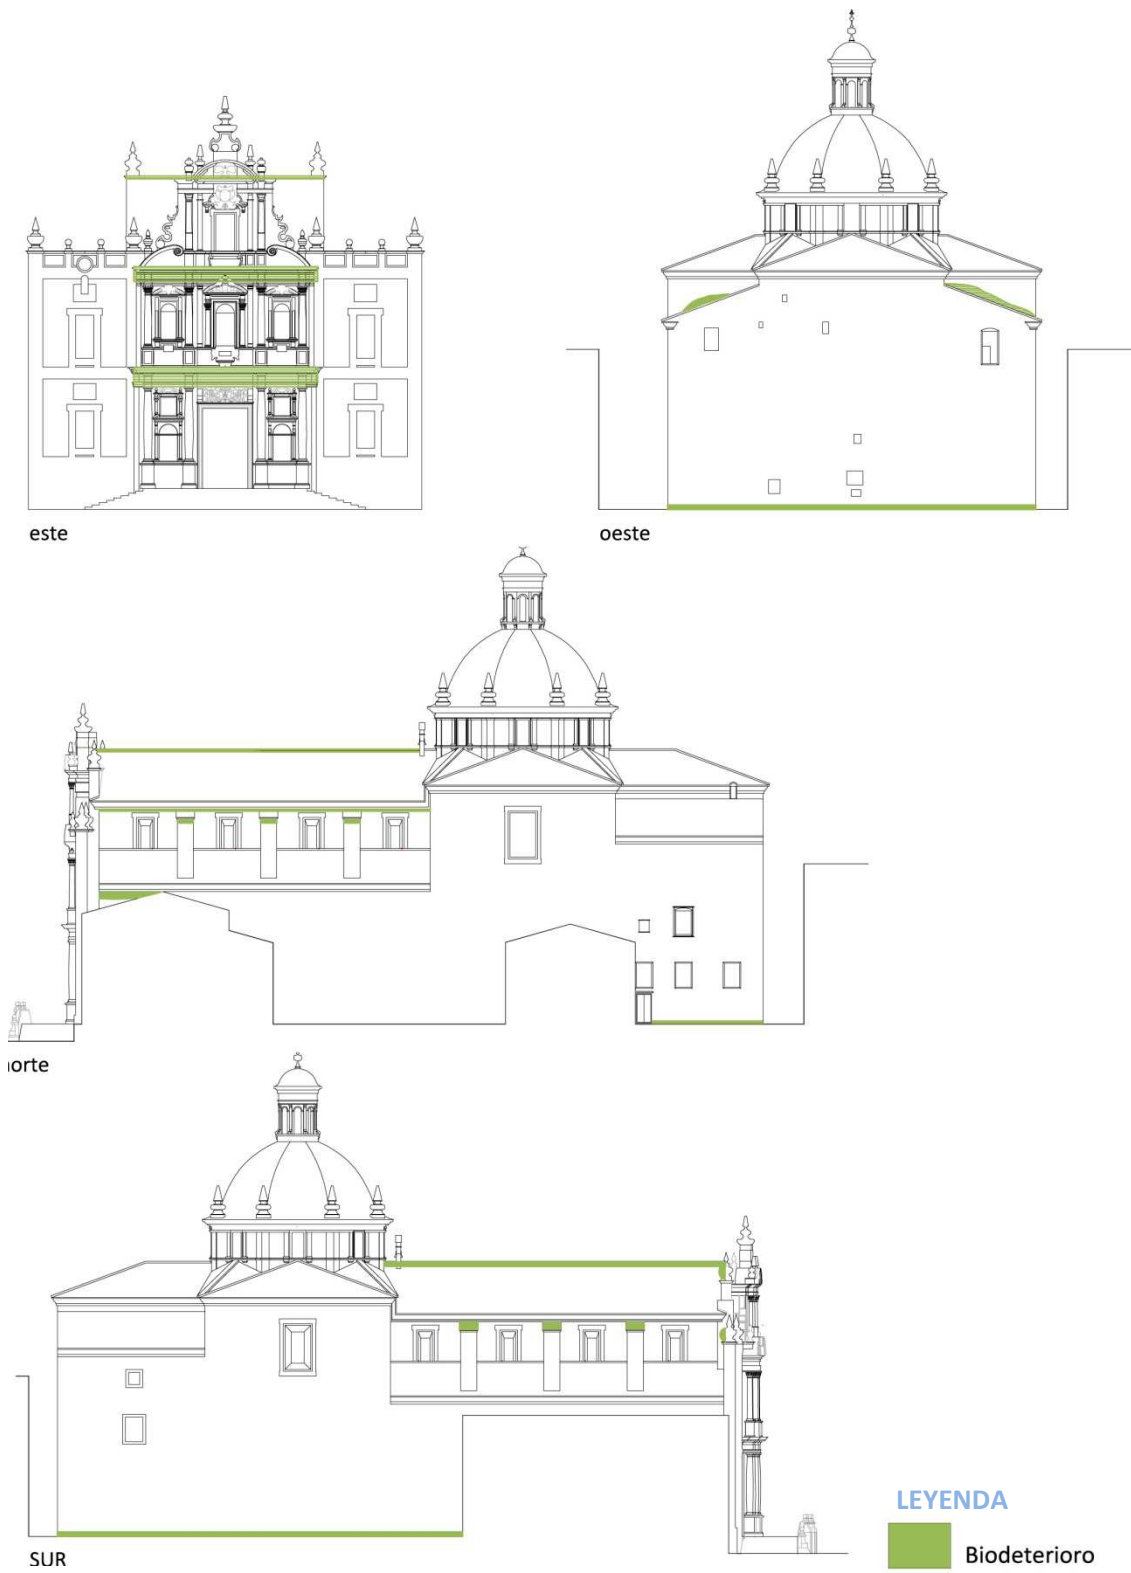
Biodeterioro

|Fig.V.49.]: Estudio del biodeterioro

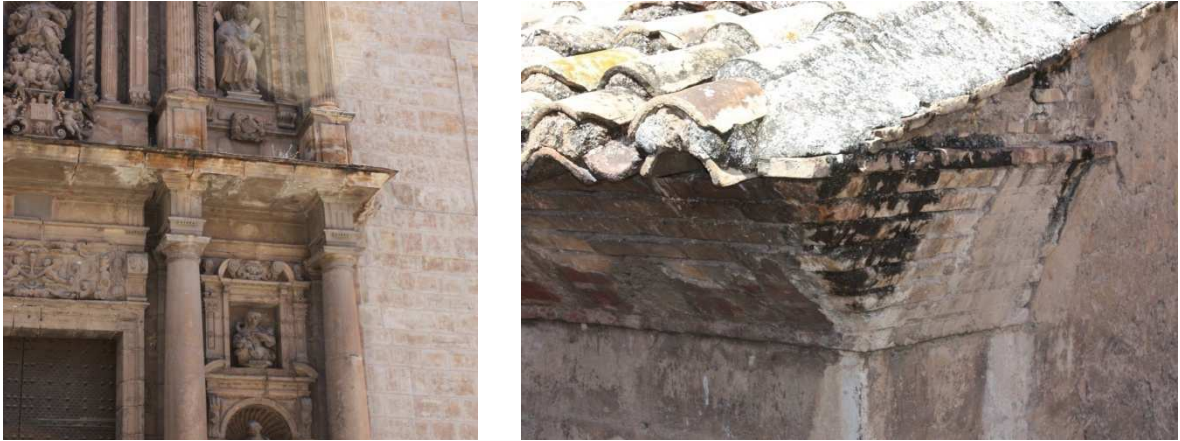
|Fig.V.50. |: Ejemplos de biodeterioro fachada principal (izquierda) y fachada trasera (derecha)

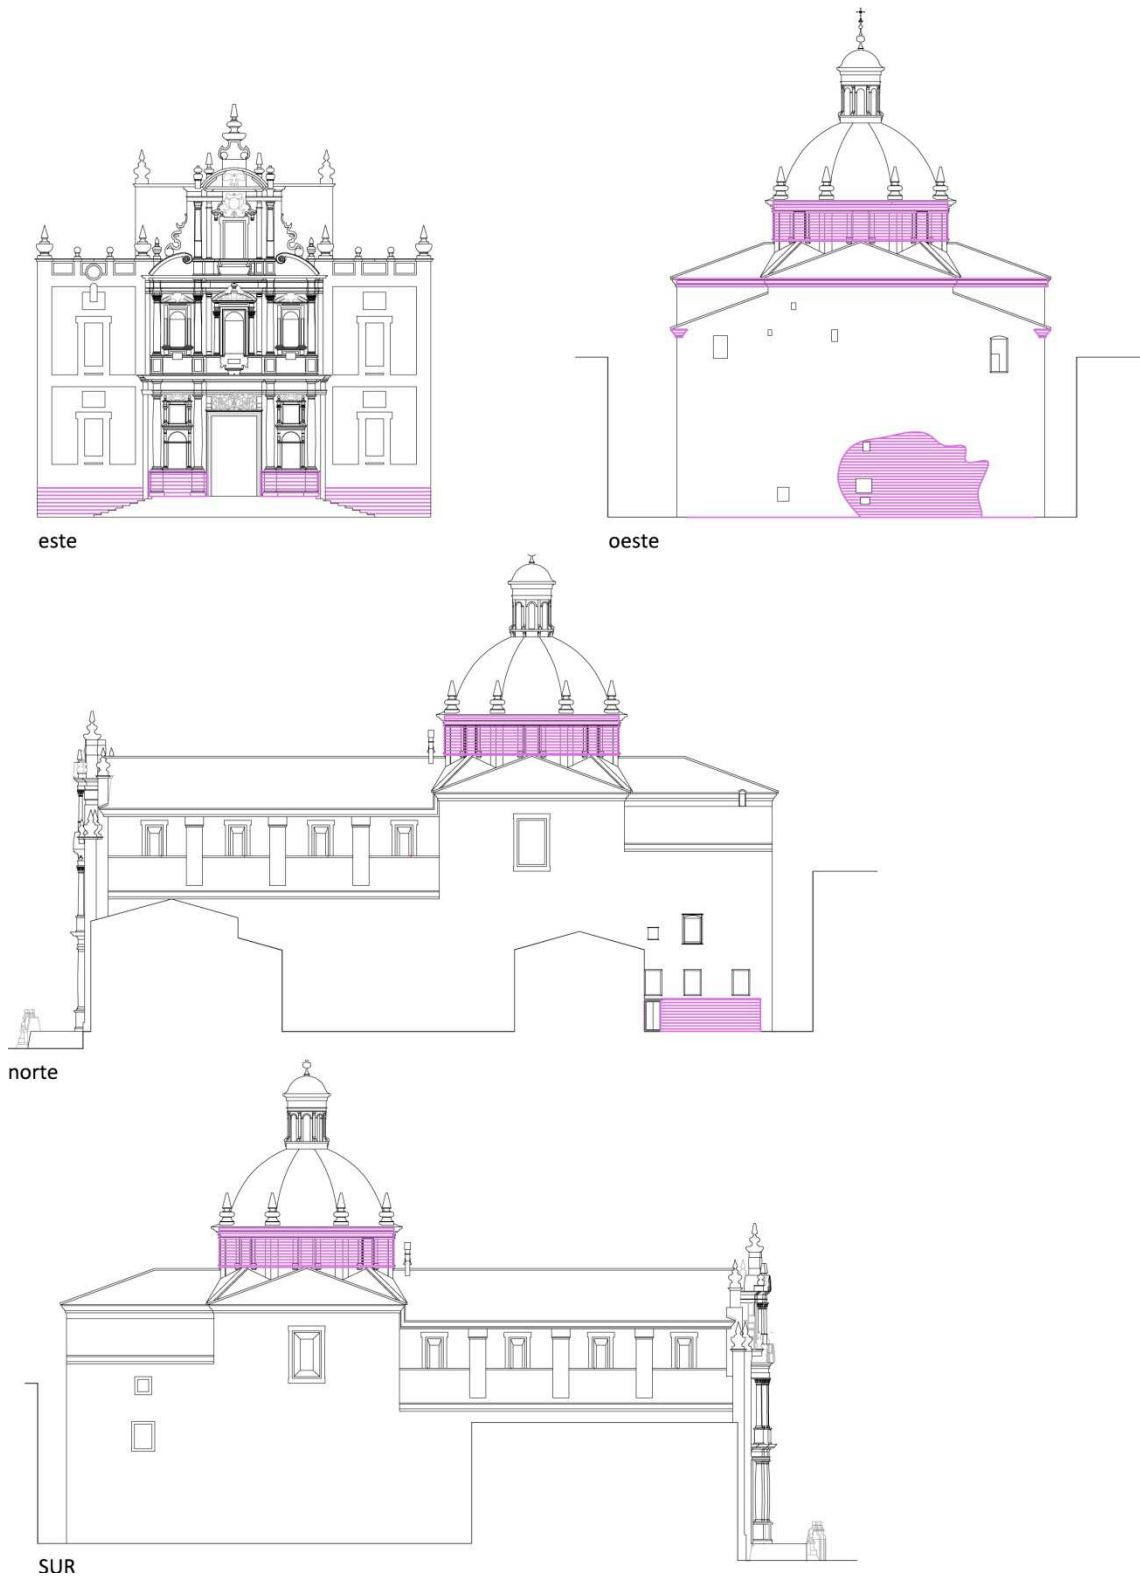
Enfoscado/pintura.

[Fig.V.51.]: Estudio de enfoscado/pintura.

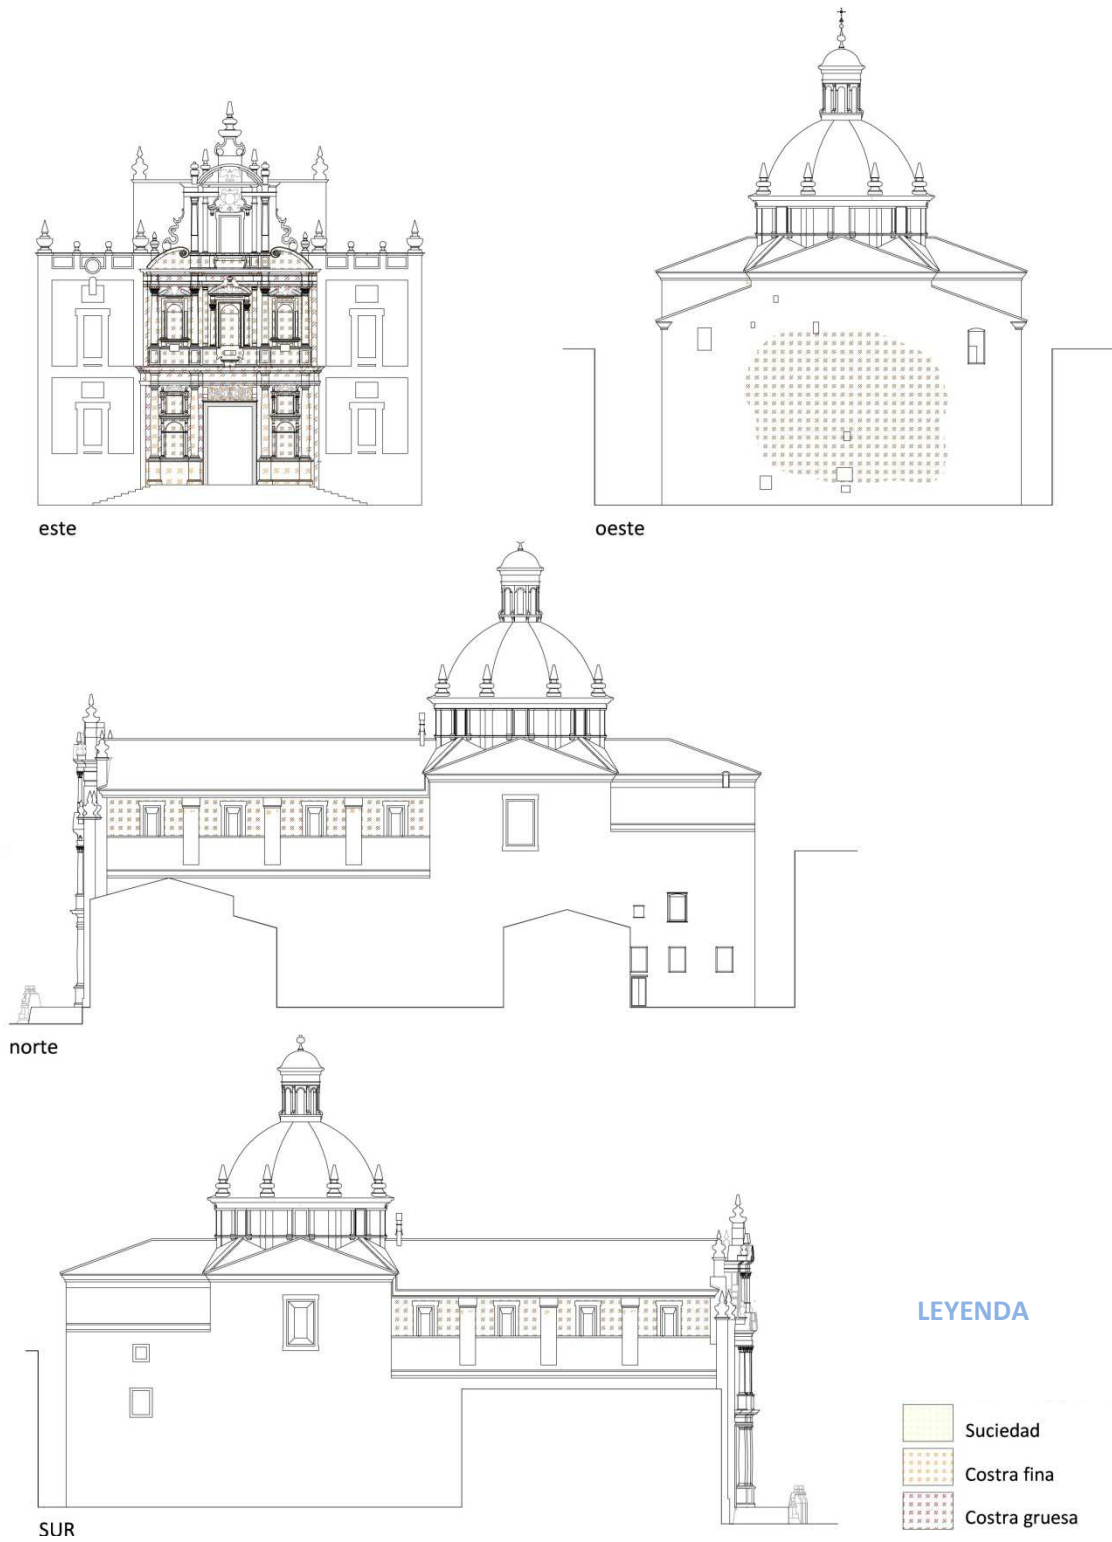
Suciedad

[Fig.V.53.]: Estudio de suciedad.

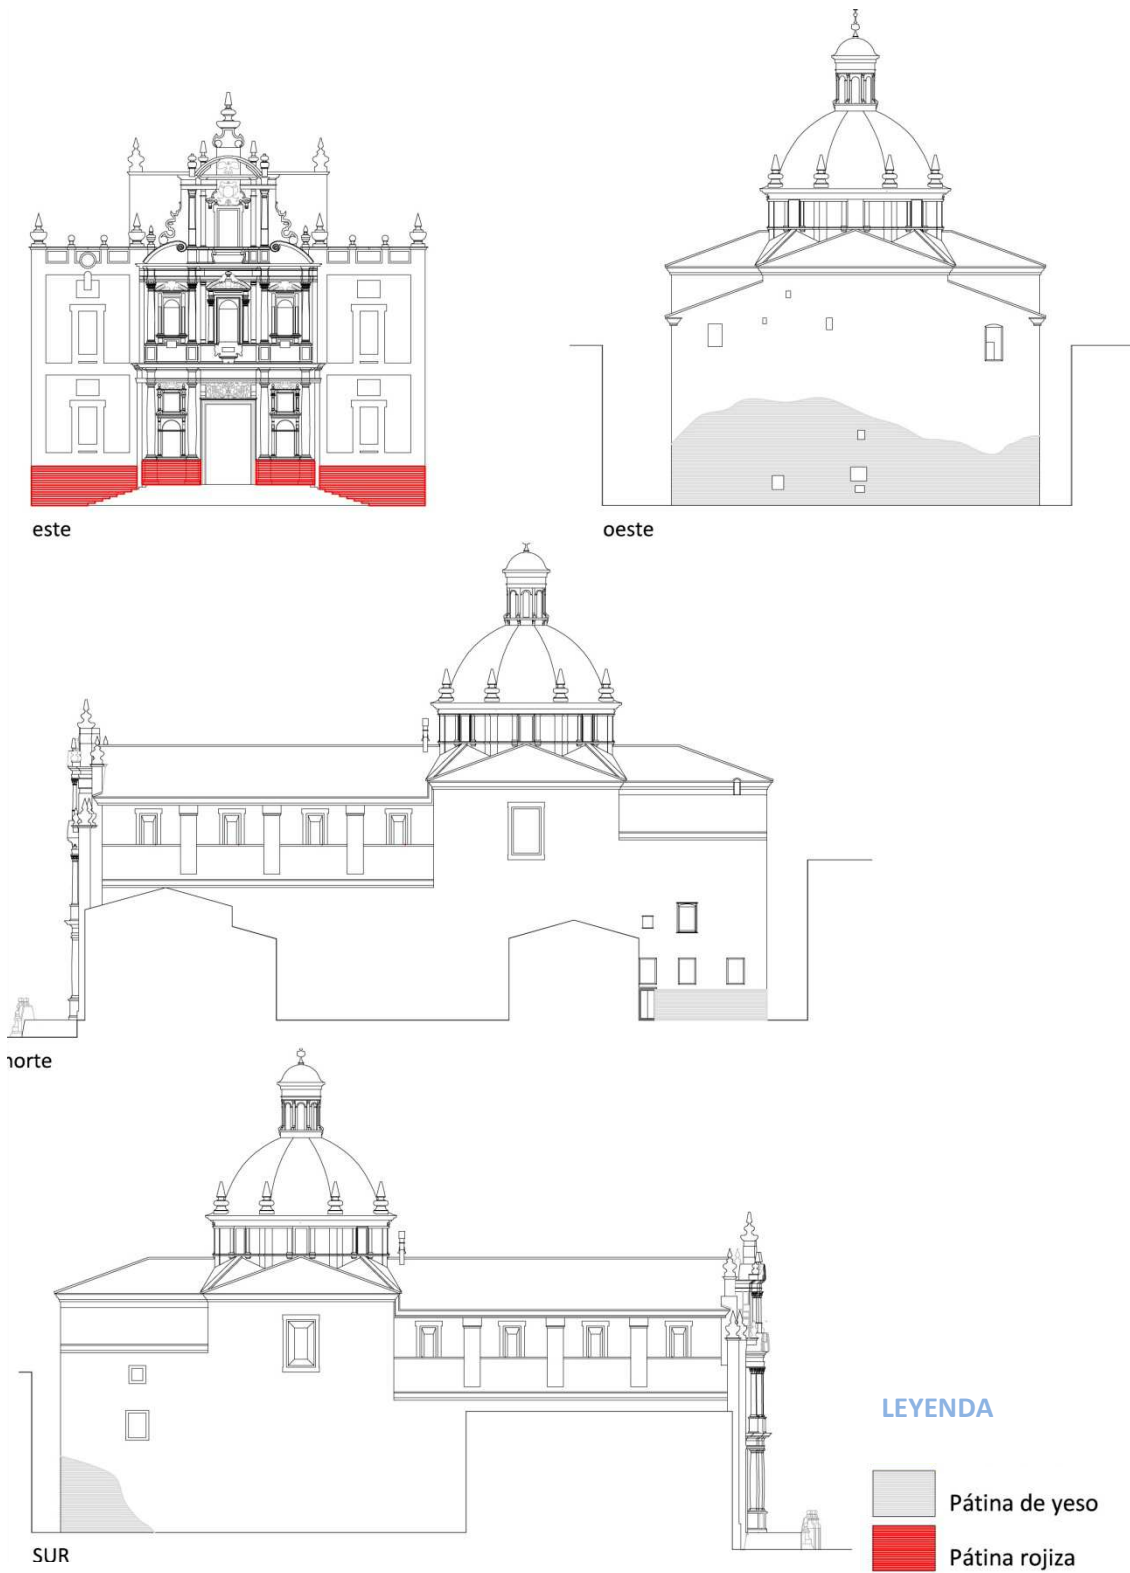
Pátina de yeso/rojiza

[Fig.V.55.]: Estudio de la pátina.

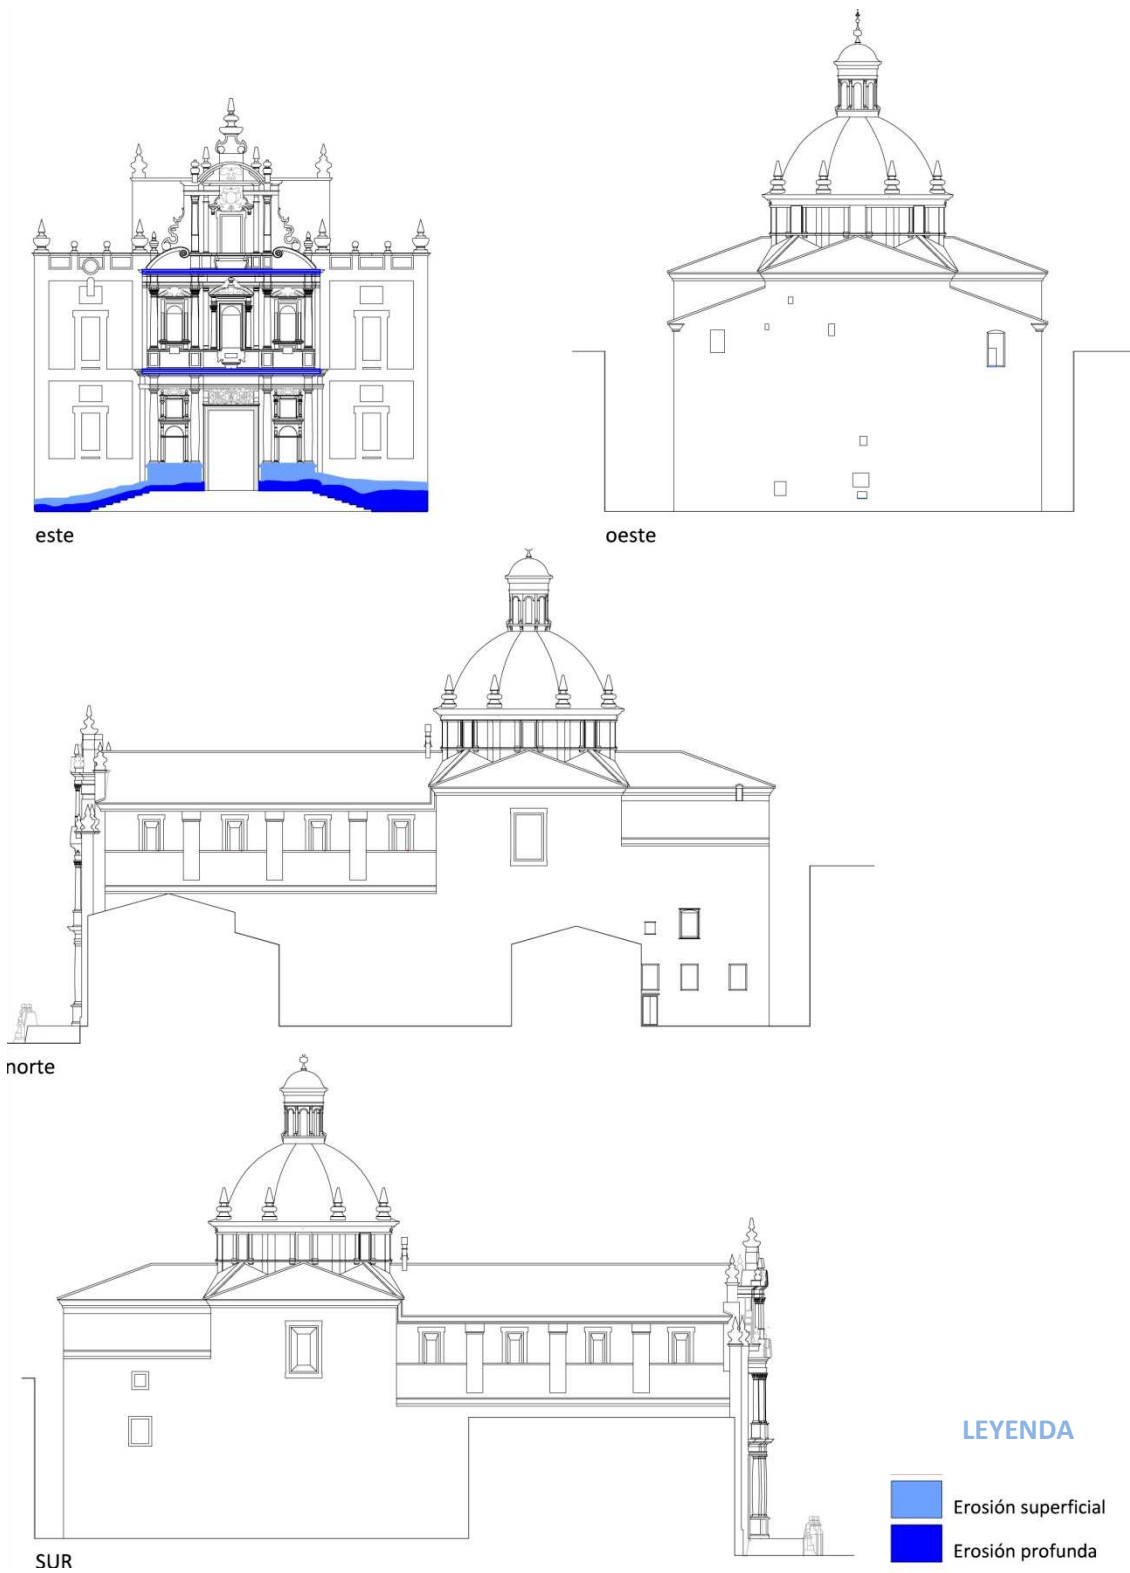
Erosión

|Fig.V.57. |: Estudio de la erosión

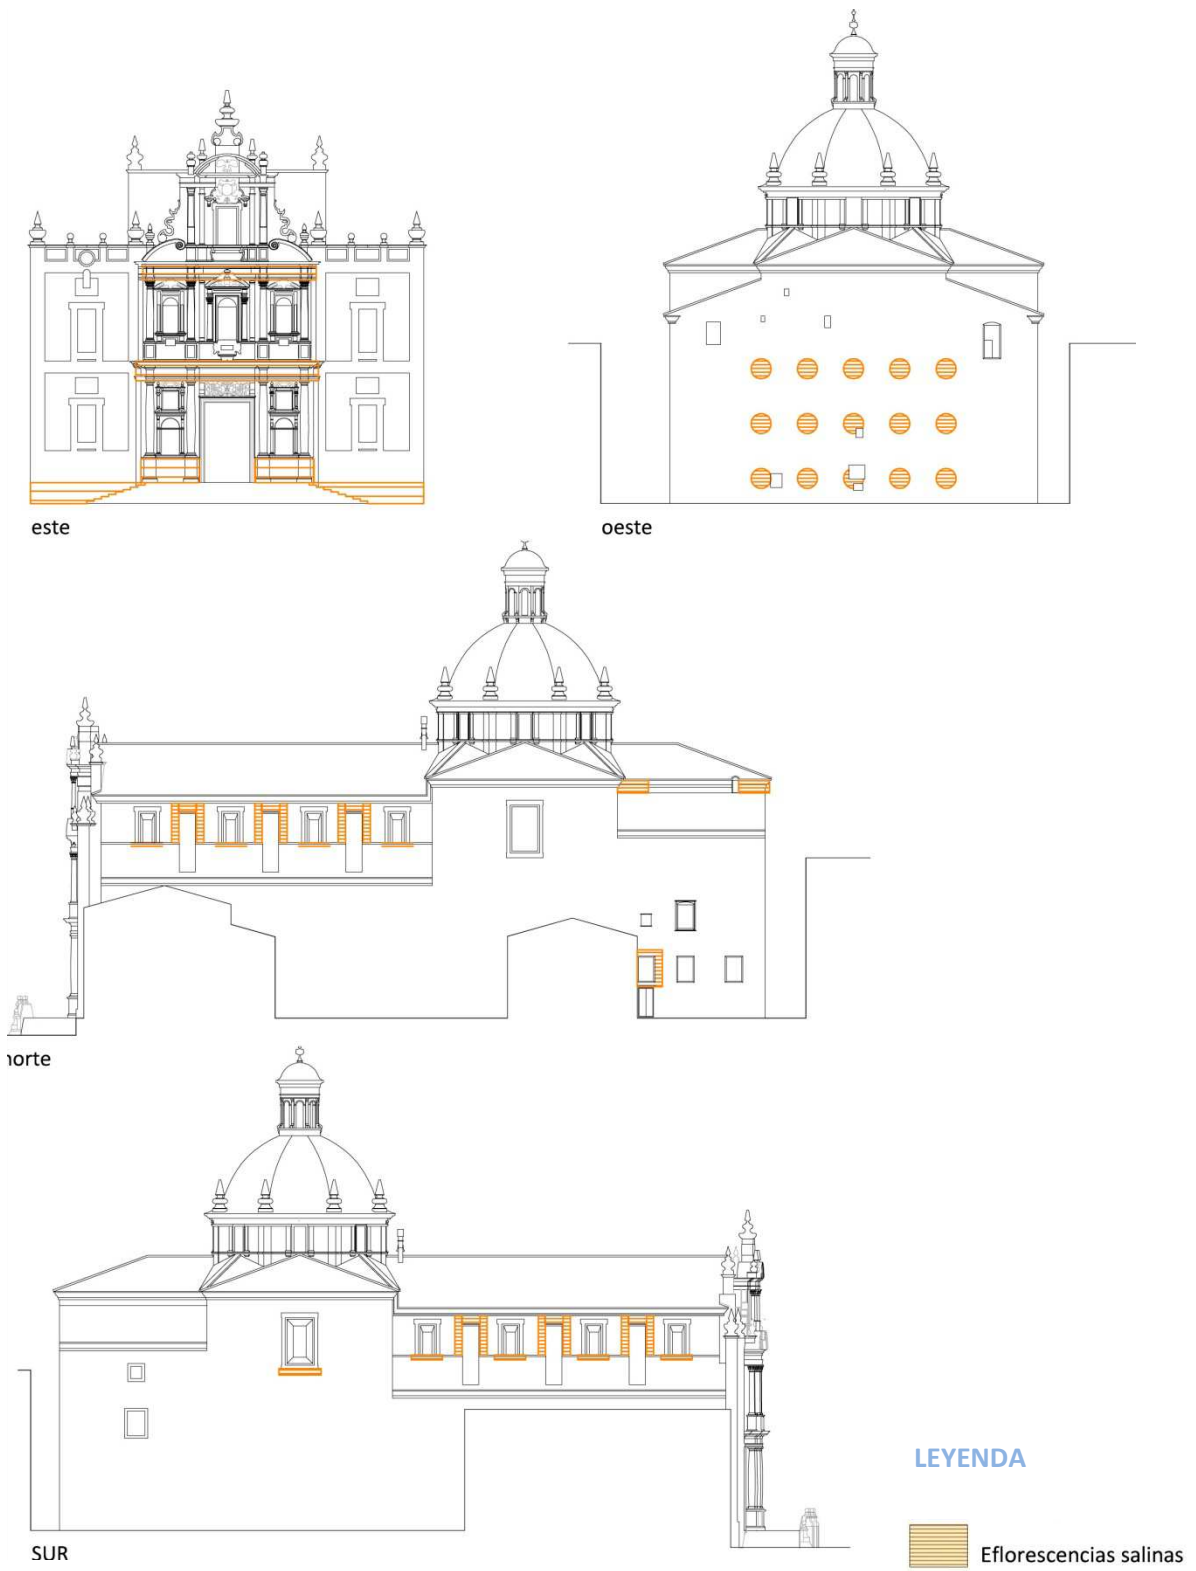
Concentración de sales

|Fig.V.59. |: Estudio de las eflorescencias salinas.

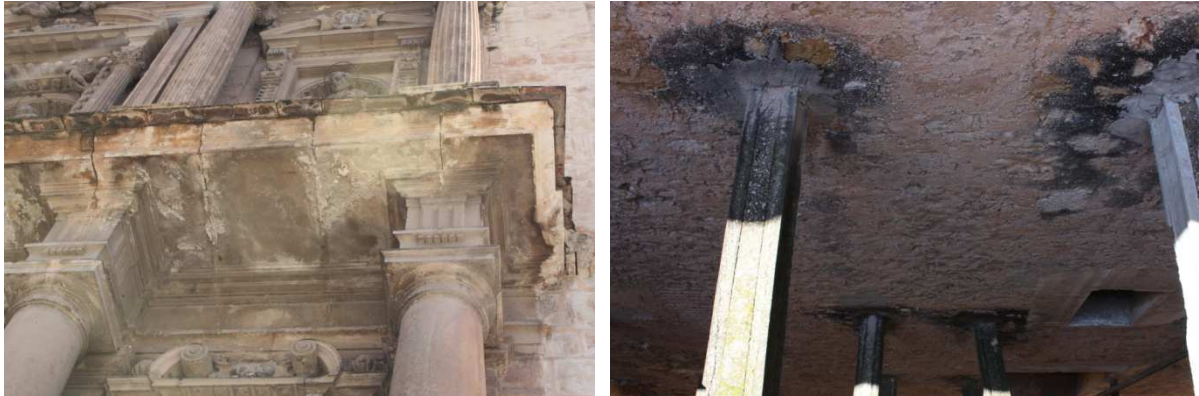
En la fachada principal estas se encuentran en los remates por donde transcurre el agua de lluvia y se produce la salida de sales hacia el exterior como ya hemos comentado la parte teórica de este transporte en este estudio en capítulos anteriores.

[Fig.V.60.]: Detalle fachada principal (izquierda) y detalle fachada oeste (derecha)

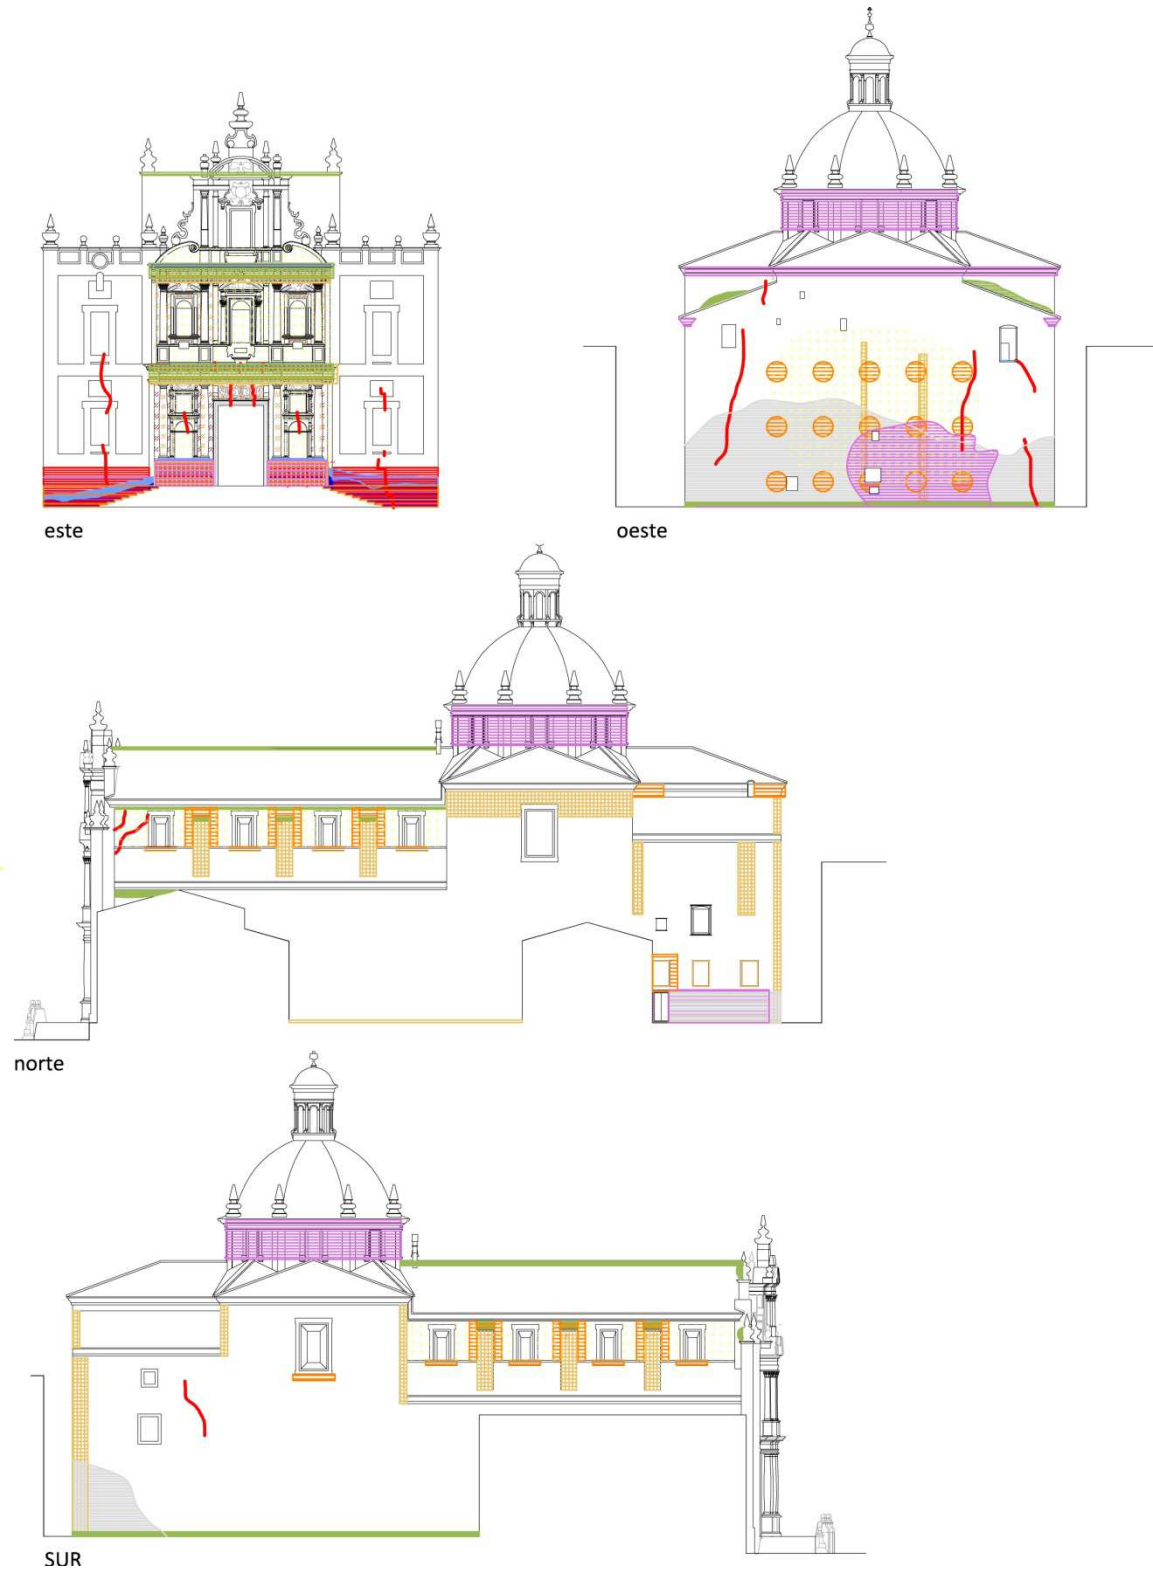
[Fig.V.61.]: Resumen defectos descritos.

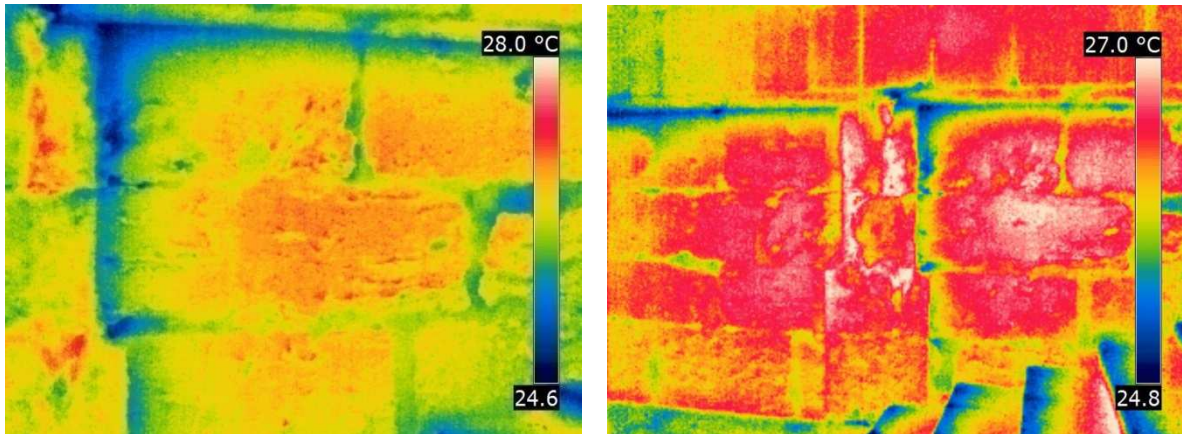
[Fig V.89.]: Detalle efluorescencia de los sillares fachada principal.

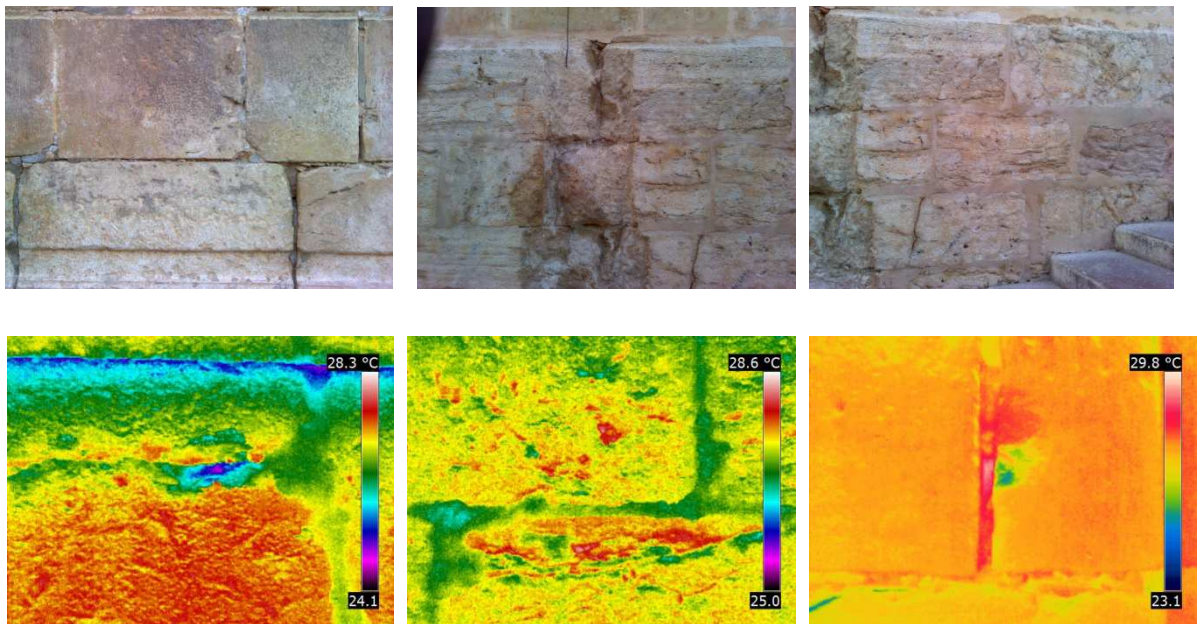
Las imágenes termográficas muestran con claridad el deterioro de la piedra estudiada. El zócalo de la fachada principal de la iglesia de Lliria es el más afectado por ello. Los sillares que forman este zócalo se han comprobado en este estudio, a través de los distintos ensayos realizados, que son de la misma piedra. Teniendo toda la fachada la misma orientación en las imágenes termográficas se puede apreciar claramente la zona deteriorada.

[Fig V.90.]: Detalle erosión superficial de los sillares fachada principal.

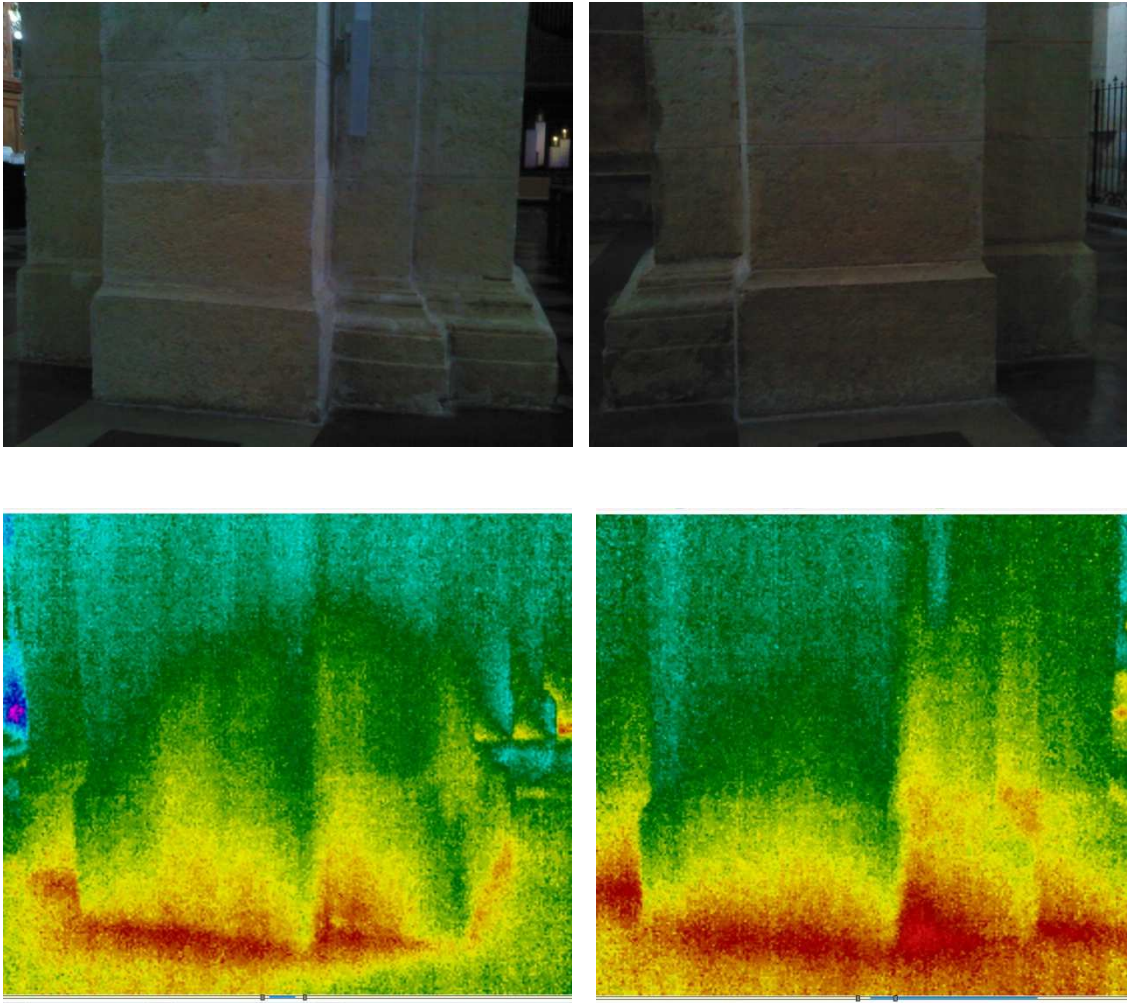
Realizado el estudio de la humedad del interior de la iglesia expuesto en este capítulo anteriormente en la patología del edificio se muestra a continuación las tomadas con la cámara termográfica. En la figura se puede apreciar la diferencia de calor existente ya que el agua coge el calor y lo mantiene dando como resultado el aumento de calor donde más agua contenga o menos se haya evaporado pudiendo así obtener una clara lectura de esta patología que ha simple vista no se vería de no ser por las técnicas aplicadas del humidímetro y la termografía.

|Fig V.92. |: Detalle encuentro pilar con el suelo de los pilares interiores de la iglesia.
