**CÓDIGO: 3.6.27****CRITERIOS PARA LA RESTAURACIÓN Y RECUPERACIÓN DE LA IMAGEN URBANA DEL CONVENTO DE LA PURÍSIMA CONCEPCIÓN EN MADRID****Tejela Juez, Juan<sup>1</sup>, Rodríguez Romero, Eva J.<sup>2</sup> \***

Para el proyecto de restauración de la iglesia del Convento de la Purísima Concepción en Madrid, se realizó un análisis profundo de su historia y su entorno urbano. El edificio, BIC desde 2012, posee la protección máxima en la actualidad, pero no en el momento del estudio. Aún así, en su restauración primaron los criterios basados en la recuperación de técnicas tradicionales de acabados de fachada e interiores acordes con la historia del edificio, así como el deseo de la puesta en valor de su percepción desde la calle, al ser un convento que había perdido gran parte de su superficie inicial y había sido poco respetada su imagen en intervenciones previas.

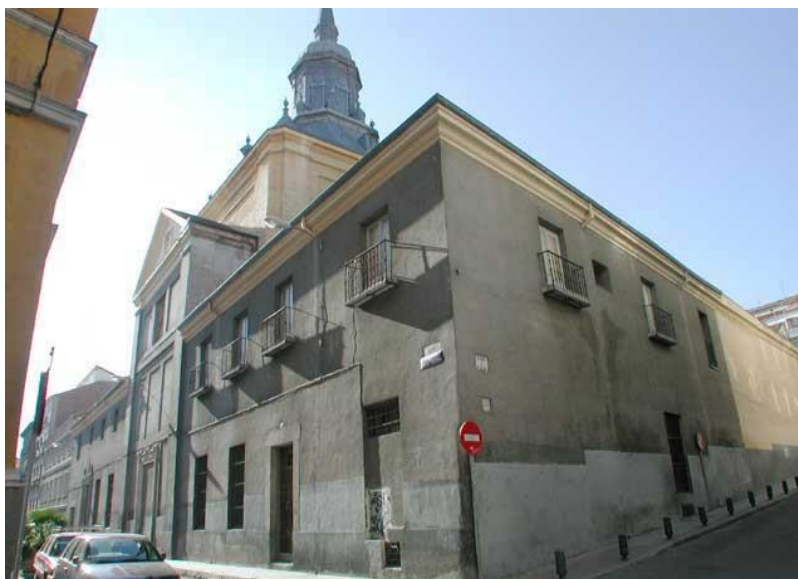
**Figura 3. Vista del estado original del Convento (fotografía del autor)**

En cuanto al tratamiento, a la fachada principal y una zona de la perpendicular, se les aplicó en los años 70, un revestimiento continuo, tipo “granulite” [6], cubriendo incluso el zócalo de granito. Como puede verse en los datos técnicos del revestimiento citado, ésta ha deteriorado el soporte y además le había dado un aspecto muy poco atractivo, haciendo que las fachadas no tuvieran ningún interés, facilitando su deterioro y mal aspecto. El resto de las fachadas, parte de la calle de San Lucas y de San Gregorio, presentaban un revoco liso, muy deterioro y sucio, en color crema. En esta última fachada el zócalo a base de grandes losas de granito estaba bien conservado. En la figura adjunta (figura 3) pueden apreciarse las condiciones iniciales del edificio, antes de la obra final realizada.

Con estos datos se adoptaron los criterios encaminados a recuperar la imagen urbana y su puesta en valor, realizando las siguientes actuaciones: picado del revestimiento pétreo hasta descubrir el ladrillo original; aplicación de revoco a la “catalana”, con despiezado (almohadillado) con plinto y avivador y acabado a la “martillina” (capas base y final), en color amarillo-ocre; recuperación del zócalo de granito: picado a la martillina y relleno de las juntas con mortero de cal, en las calles de Luis de Góngora y San Gregorio; tratamiento de imitación granito con revoco de cal en la calle de San Lucas; pintura decorativa del escudo de la Orden Mercedaria en el muro ciego del crucero y colocación de bajantes de cobre por el exterior. En las figuras 5 y 6 se puede ver el aspecto final del edificio, recreando a típica visión barroca lateral de iglesia de convento madrileño.

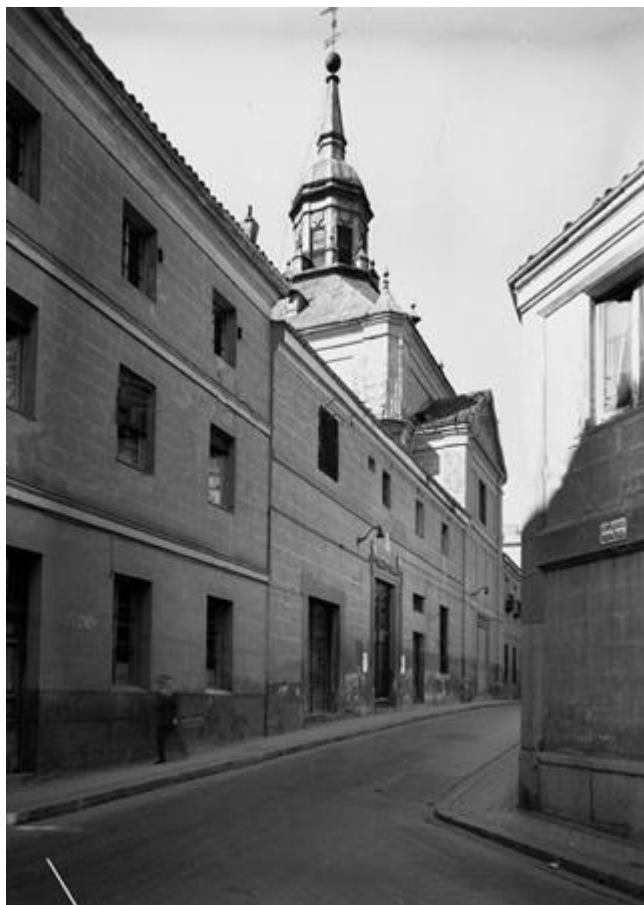
**Figura 4. Tratamiento primitivo de la fachada principal (Bonet Correa, Antonio)**

En el momento de preparar la redacción del citado Proyecto, hubiera sido muy interesante realizar una investigación arqueológica y, en concreto, un “estudio de paramentos”, pero no se previó por parte del Organismo promotor. Teniendo en cuenta que esto no se pudo realizar y como el revestimiento que se aplicó en las fachadas en los años 70, ocultó el tratamiento original que era muy interesante, era imprescindible conocerlo. El único dato que se obtuvo, a nivel bibliográfico, es la figura que se adjunta (figura 4) [7]. Aunque no tiene una buena calidad nos permitió conocer el mencionado tratamiento que era, como cabía esperar, un revoco tradicional de cal.
