## EVOLUCIÓN Y DESARROLLO DE LA CASA DEL TESORO ENTRE LOS SIGLOS XVI Y XVIII

Irene Pérez-Juana del Casal  
Arqueóloga

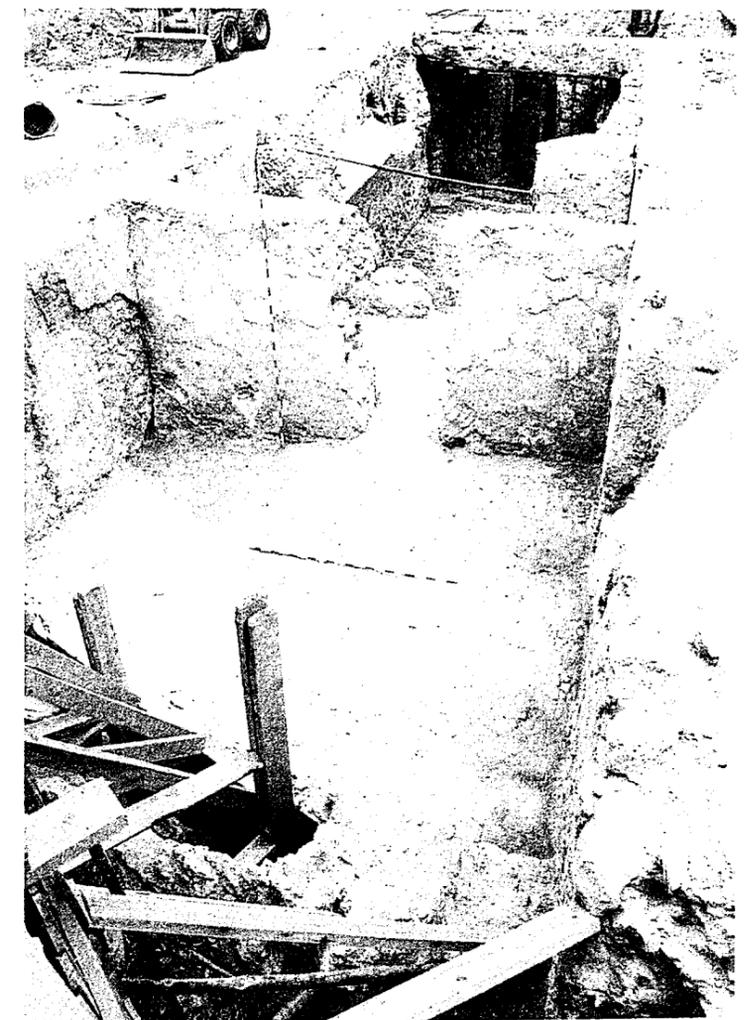
FIGURA 7  
SEMISÓTANOS OCCIDENTALES DEL EDIFICIO MERIDIONAL

La planta excavada de este edificio de Cocinas estaba formada por sótanos y semisótanos. Para la construcción de los primeros sólo se hubo de practicar un corte en caja en el terreno natural, que eliminara las diferencias del suelo. En cambio, en aquellas zonas donde existía un desnivel mayor, pequeñas barrancadas, se aprovechaba para construir dos plantas de sótanos. Esta diferencia en el aprovechamiento del espacio ha sido evidente si comparamos la zona oriental, donde, adaptándose al suelo natural, no existen sótanos y sí una planta de calle muy arrasada, con la zona occidental, en la que por el contrario no se ha documentado planta baja y sí sótanos y semisótanos. (fig. 7-8)

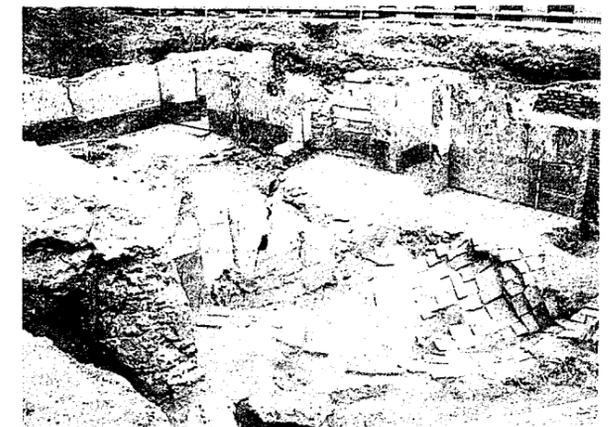
FIGURA 13  
VISTA GENERAL DEL SALÓN  
SEPTENTRIONAL EN LA QUE  
SE PUEDE OBSERVAR LOS RESTOS  
DE LOS FRISOS DECORATIVOS.

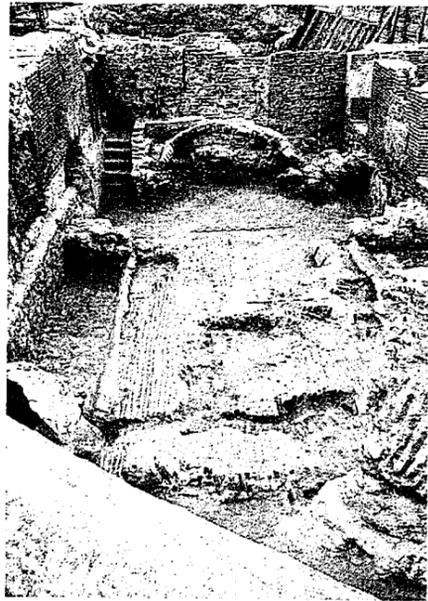
FIGURA 14  
DETALLE DE LA EXCAVACIÓN  
DE LAS BÓVEDAS QUE  
CUBRÍAN EL SÓTANO  
SITUADO BAJO DEL SALÓN  
SEPTENTRIONAL.

El segundo sótano al que nos referimos, tuvo el techo plano pero posteriormente fue cubierto con dos bóvedas cruzadas, construidas en ladrillo. Para poder realizar la obra, adosados a sus paredes, se levantaron cuatro muros longitudinales con el fin de apoyar sobre ellos la estructura de las bóvedas. El desarrollo de sus roscas obligó a recrecer el nivel de pavimento de la estancia superior, el primer sótano, lo que a su vez,

determinó la eliminación del friso de azulejos y una reforma integral de los accesos. (fig. 14)

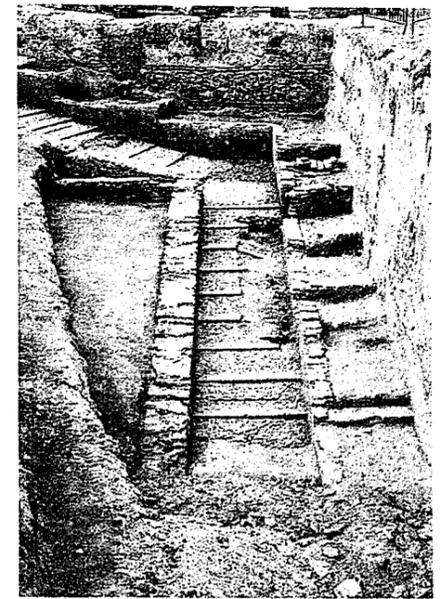
FIGURA 15  
VISTA GENERAL DE LA RAMPA  
QUE UNÍA LAS CABALLERIZAS  
REALES CON EL INTERIOR DE  
LA CASA DEL TESORO Y LA  
PLAZA SEMICIRCULAR CON-  
STRUIDA FRENTE A LA PUERTA  
DEL PRÍNCIPE.
