Análisis de la estructura del cuerno del toro de lidia mediante análisis de imagen. Efecto del enfundado

Analysis of the structure of the lidia bull horn through image analysis. Horn sheath effect

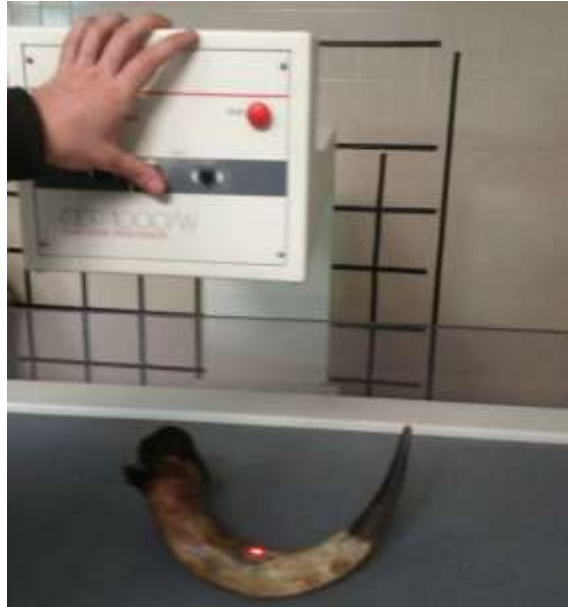
Figura 3. Localización del punto medio del cuerno mediante laser

Dado que uno de los aspectos determinantes de la resistencia mecánica del cuerno es el grado de calcificación de las estructuras óseas que sirven de soporte al mismo, consideramos necesario realizar una evaluación de la densidad ósea de los procesos cornuales del hueso frontal, de manera que sea posible comprobar la existencia o no de influencia del enfundado a este nivel. Se utilizó un equipo de densitometría Hologic QDR-1000/W; efectuándose mediciones tanto de la mitad proximal del cuerno (base) como de la mitad distal (punta). Para determinar las dos regiones de estudio se utilizó como referencia el punto medio del cuerno localizado mediante laser (Figura 3).

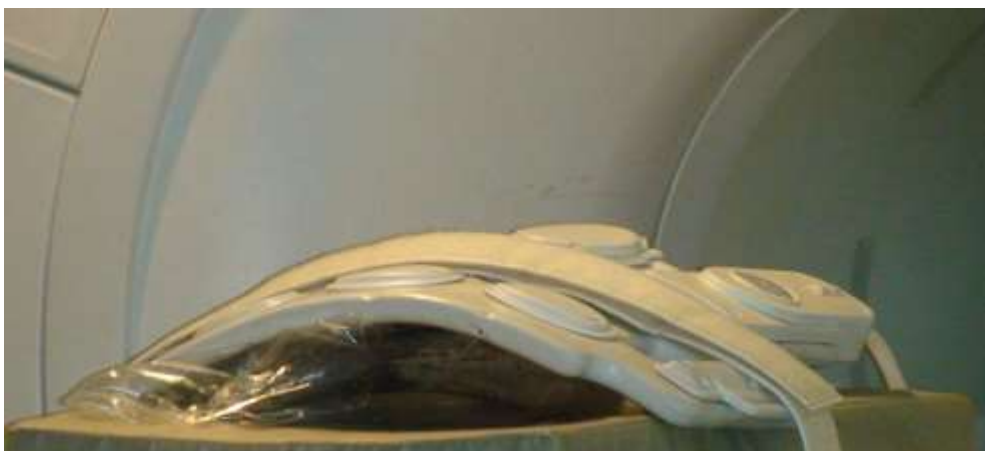
Figura 4. Cuerno cubierto con antena Cardio-array

Para este estudio se empleó un equipo de resonancia magnética cerrado de 3 Teslas, con imán superconductor, marca General Electric Medical System; después de dos pruebas preliminares con una antena para muñeca y otra de cabeza se optó por realizar los estudios con una antena Cardio-array (figura 4), de la misma marca comercial. Las imágenes fueron procesadas mediante el programa de OsiriX, que permite realizar mediciones precisas sobre las mismas.

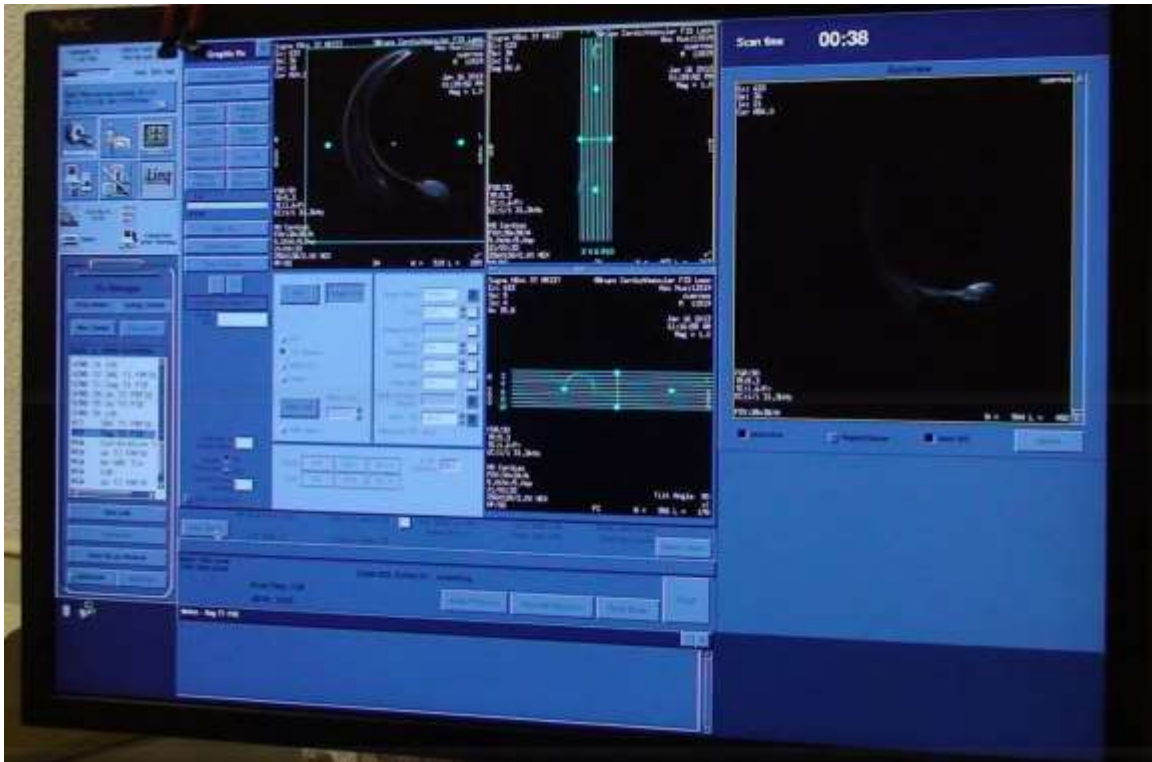
Figura 5. Imagen de los cortes coronales oblicuos de 5 mm de espesor

La técnica de estudio consistió en un localizador en 3 planos, con un segundo localizador también en tres planos complementario; sobre éstos se realizaron cortes coronales oblicuos, buscando el plano que abarcase una mayor longitud del cuerno y cubriendo con el resto de los cortes toda la anatomía (figura 5). Estos cortes eran de 5 mm de espesor separados entre ellos 0.5 mm, lo que se traduce en una distancia de 5.5 mm entre cortes. Estas imágenes fueron adquiridas en T2 FRFSE y en T1SE.

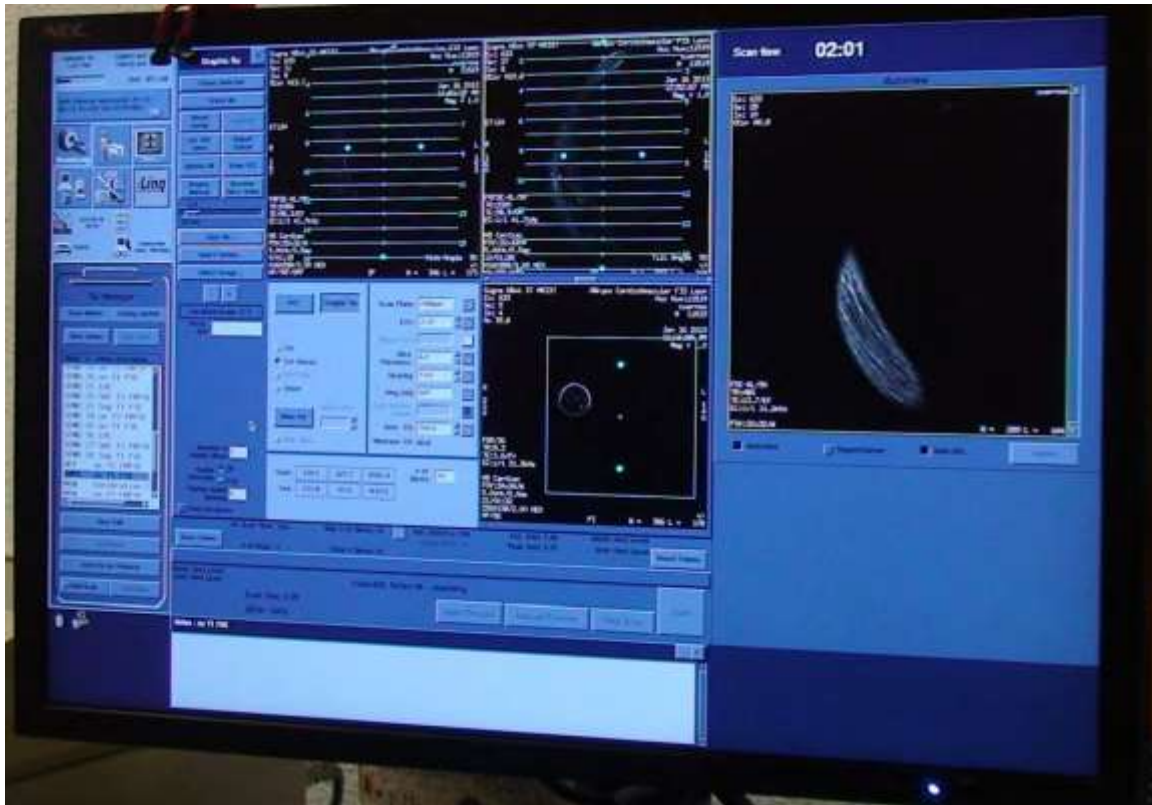
Figura 6. Imagen de los cortes axiales perpendiculares a los coronales de 6 mm de espesor

Sobre las anteriores imágenes se programaron los cortes axiales, perpendiculares a los anteriores con 6 mm de espesor y 14 mm entre cortes (figura 6); lo que nos da una distancia entre cortes de 20 mm, que nos facilitara la comparación de resultados con el resto de las técnicas. Estas imágenes también fueron obtenidas en T2FRFSE y T1SE.

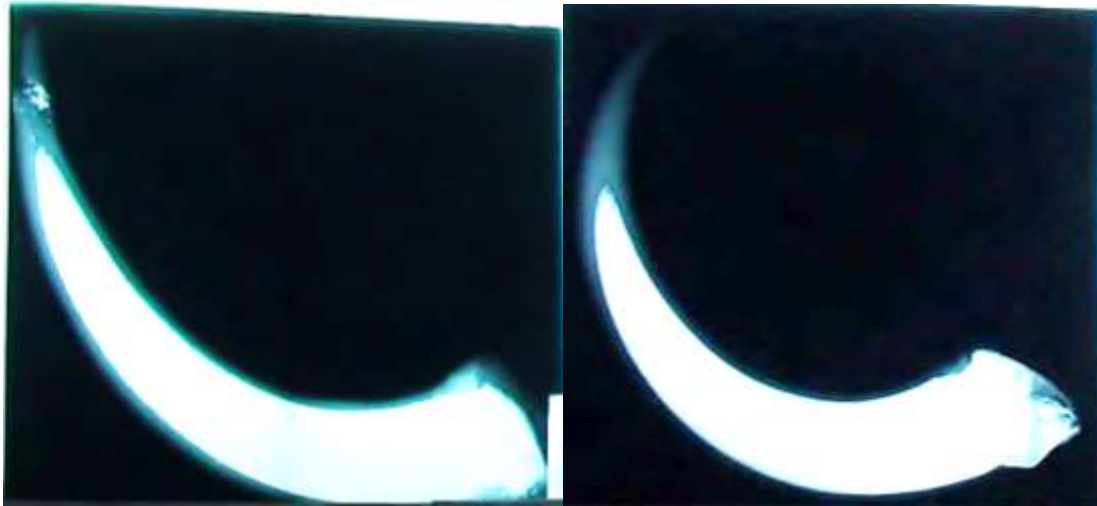
Figura 7. Imágenes radiográficas de un cuerno fracturado y uno sano

Mediante radiografía es posible distinguir perfectamente las diferentes partes del cuerno y por ende su estructura interna. No se encontraron alteraciones graves de la estructura interna de los cuernos, ni compatibles con procesos patológicos crónicos en la zona ósea de ninguno de los cuernos estudiados. Si bien se apreciaron algunas alteraciones en la zona del macizo como roturas o astillados, como puede verse en la parte superior izquierda de la figura 7, pero tanto en animales del grupo enfundado como no enfundado.
