# Desgaste y fractura de las limas mecanizadas de Níquel-Titanio

Tesis Doctoral  
Presentada por:  
Arlinda Luzi Luzi  
Dirigida por:  
Salvatore Sauro

Valencia  
2017

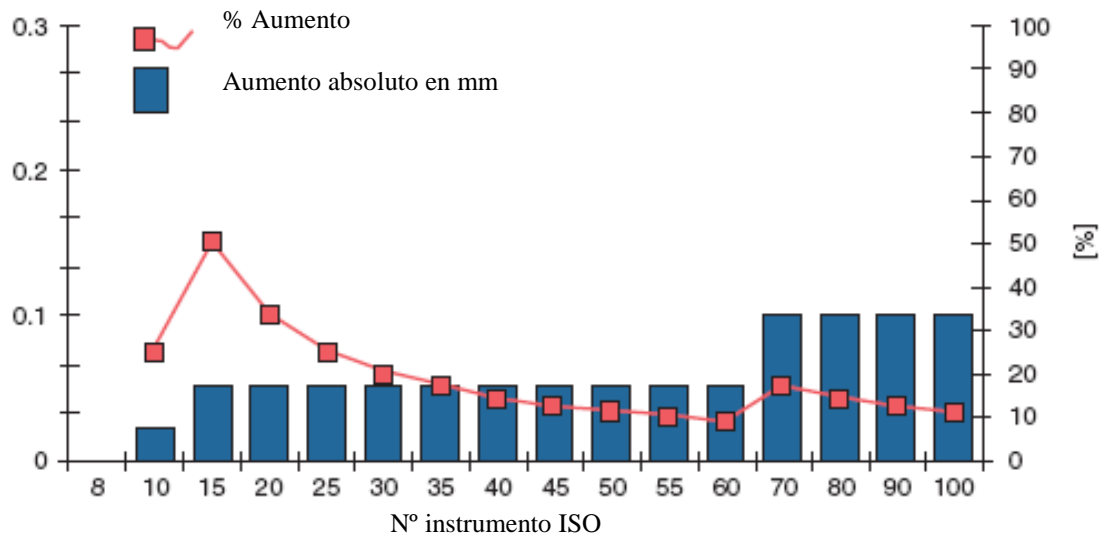
Fig.1 Aumento del diámetro de la punta de manera absoluta y en relación con los números más pequeños. Gráfico modificado de las normas de especificación de la AAE.

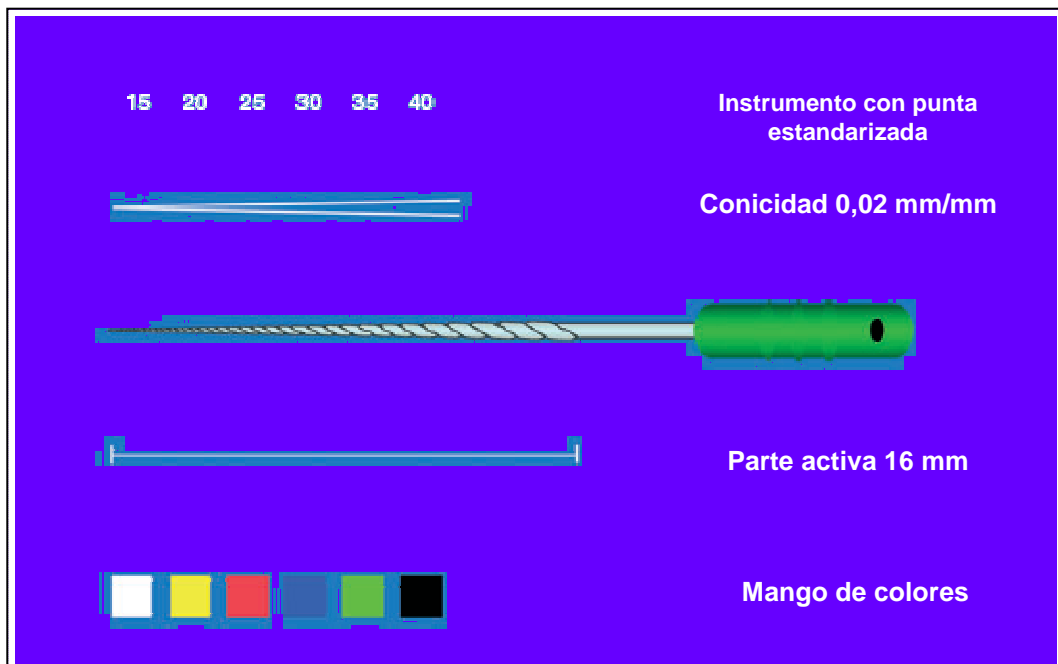
Fig.2 Demostración esquemática de un instrumento ISO Manual de número 35

Durante los últimos 25 años se han hecho trabajos extensos para estandarizar los instrumentos y mejorar su calidad. Por ejemplo la ISO ha colaborado con la *Federation Dentaire Internationale* (FDI) en el *Technical Comité 106 Joint Working Group* (TC-106JWG-1). La ADA también ha participado en estos trabajos, junto con el ANSI. En 1981 se consiguió una cierta unanimidad en relación con los diámetros, resistencia a la fractura, rigidez, resistencia a la corrosión e identificación (Fig 2).

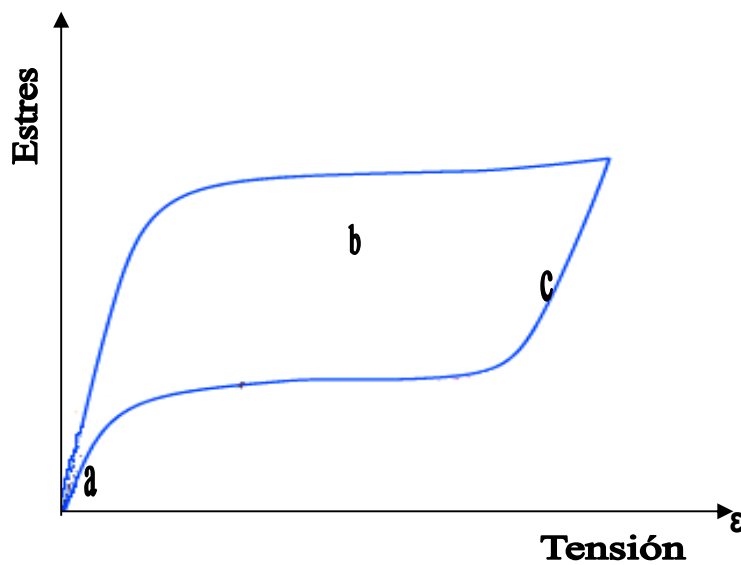
Fig.16 La histéresis inducida por la tensión en las aleaciones de NiTi.

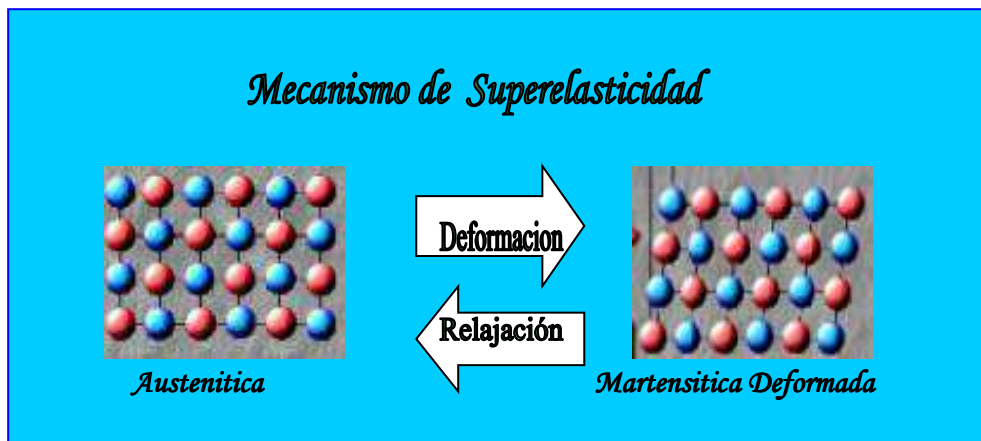
Fig.17 Mecanismo de súper elasticidad.

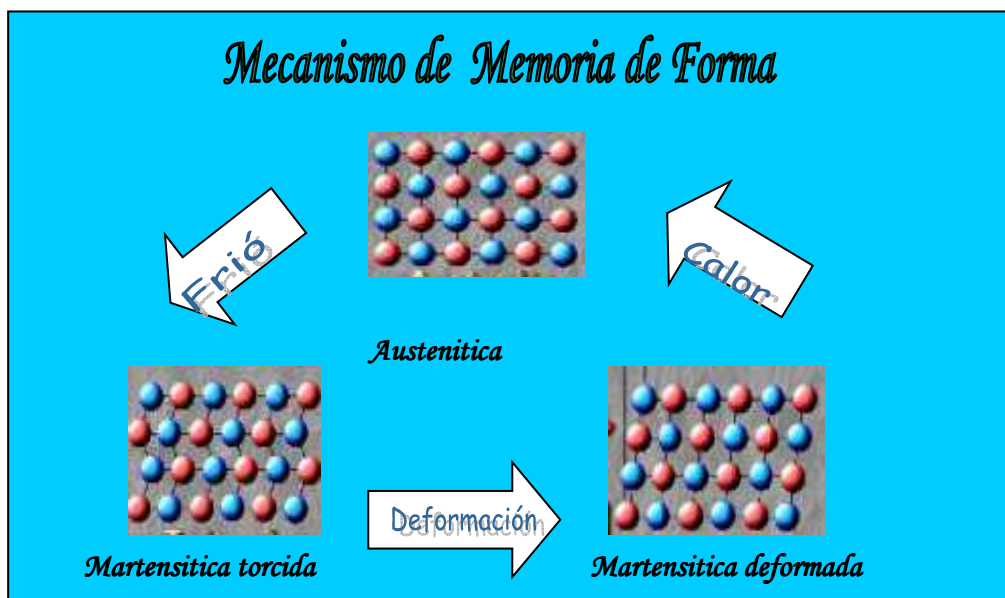
Fig.18 Mecanismo de memoria de forma.

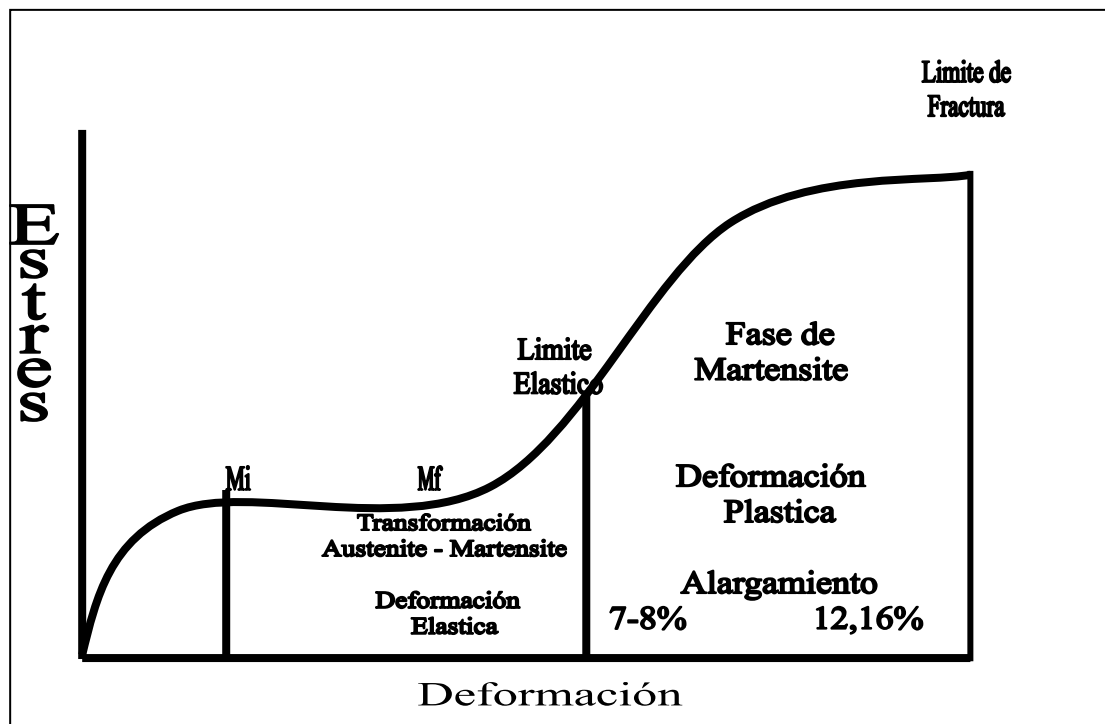
Fig.19 El comportamiento súper elástico del NiTi cuando está bajo tensión. Mi: Inicio de la transformación martensítica, Mf: Final de la transformación martensítica. Modificado por Gambarini y Thompson (2000).

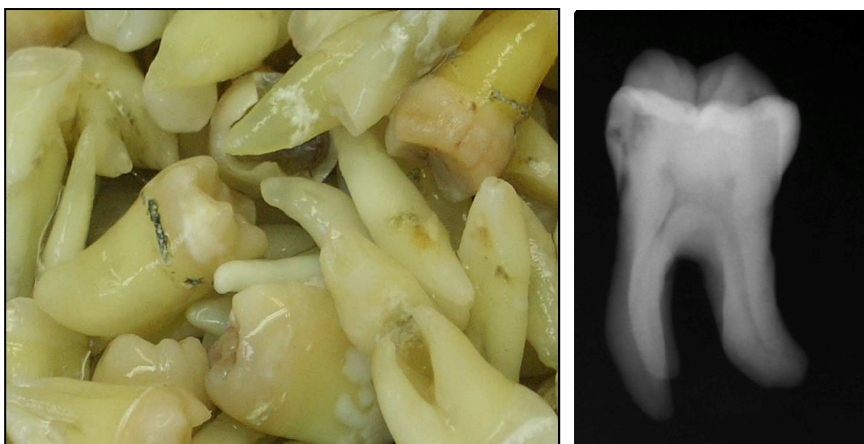
Para la realización de este estudio fueron seleccionados 50 molares mandibulares extraídos por razones periodontales. Se realizaron radiografías en dirección vestibulo-lingual y mesio-distal de todos los dientes (Fig.21).

Fig.21 Dientes extraídos y radiografía en una proyección vestibulo-lingual.

94 conductos mesiales (molares mandibulares) estrechos, con una curvatura simple y no muy pronunciada: con un ángulo entre 20° y 30° y un radio de 5 mm fueron seleccionados para este estudio. El radio y el ángulo de la curvatura se determinaron usando la técnica de Pruett (1997). Los dientes no debían presentar caries radicular ni resorciones externas e internas. Los dientes durante todo el estudio se conservaron en solución acuosa.

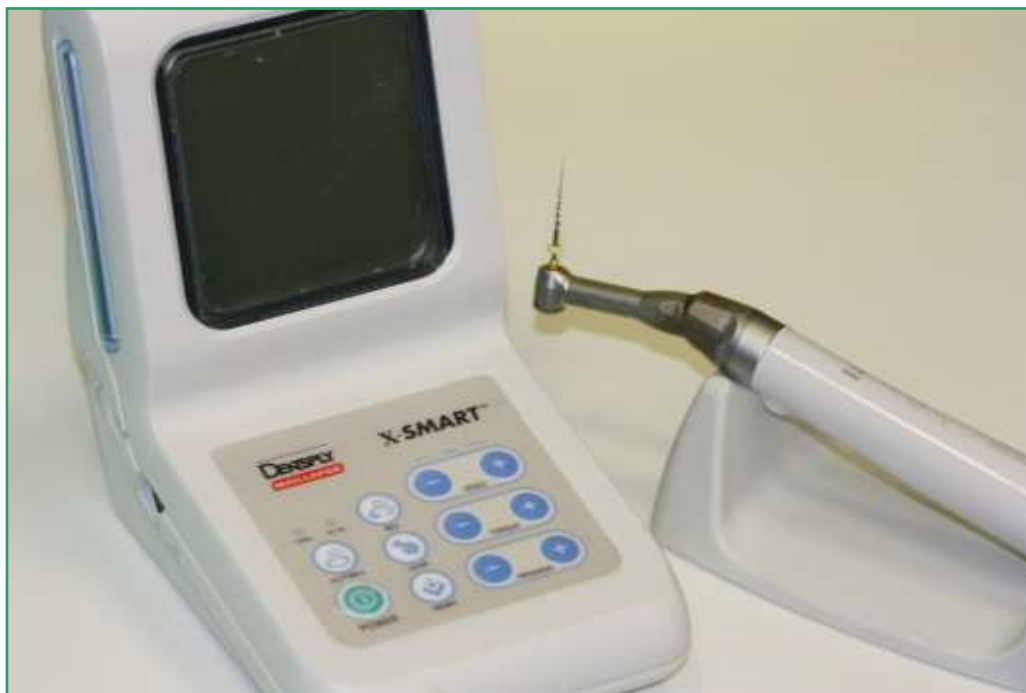
Fig.24 Motor X-Smart™.

Los dientes se prepararon con el motor endodónico X-Smart™ (Dentsply, Suiza) (Fig.24) a 300 r.p.m. con un torque de 2.8 para todos los instrumentos rotatorios

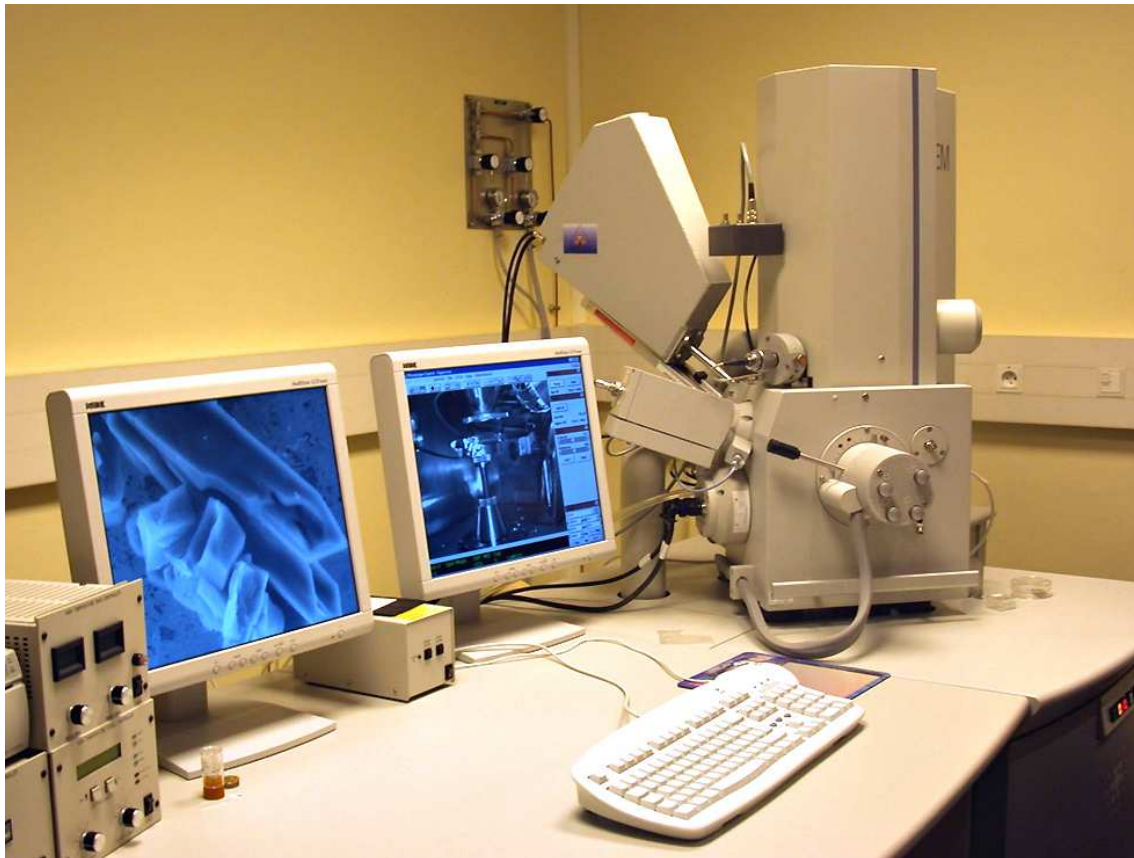
Los instrumentos rotatorios Mtwo fueron fotografiados antes y después de los correspondientes usos con un microscopio electrónico de barrido modelo Philips ESEM XL30 (Fig.25).

Fig.25 Microscopio Electrónico de Barrido (Philips ESEM XL30).

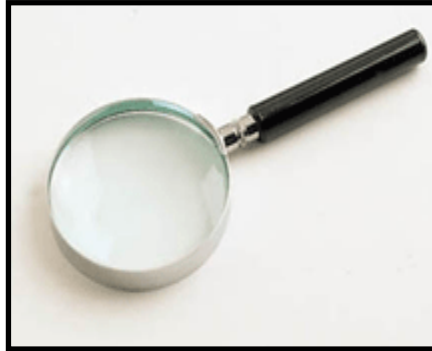
Para observar los instrumentos macroscópicamente se usó una lupa de 2 aumentos (Fig.26).

Fig. 26 Lupa de dos aumentos.

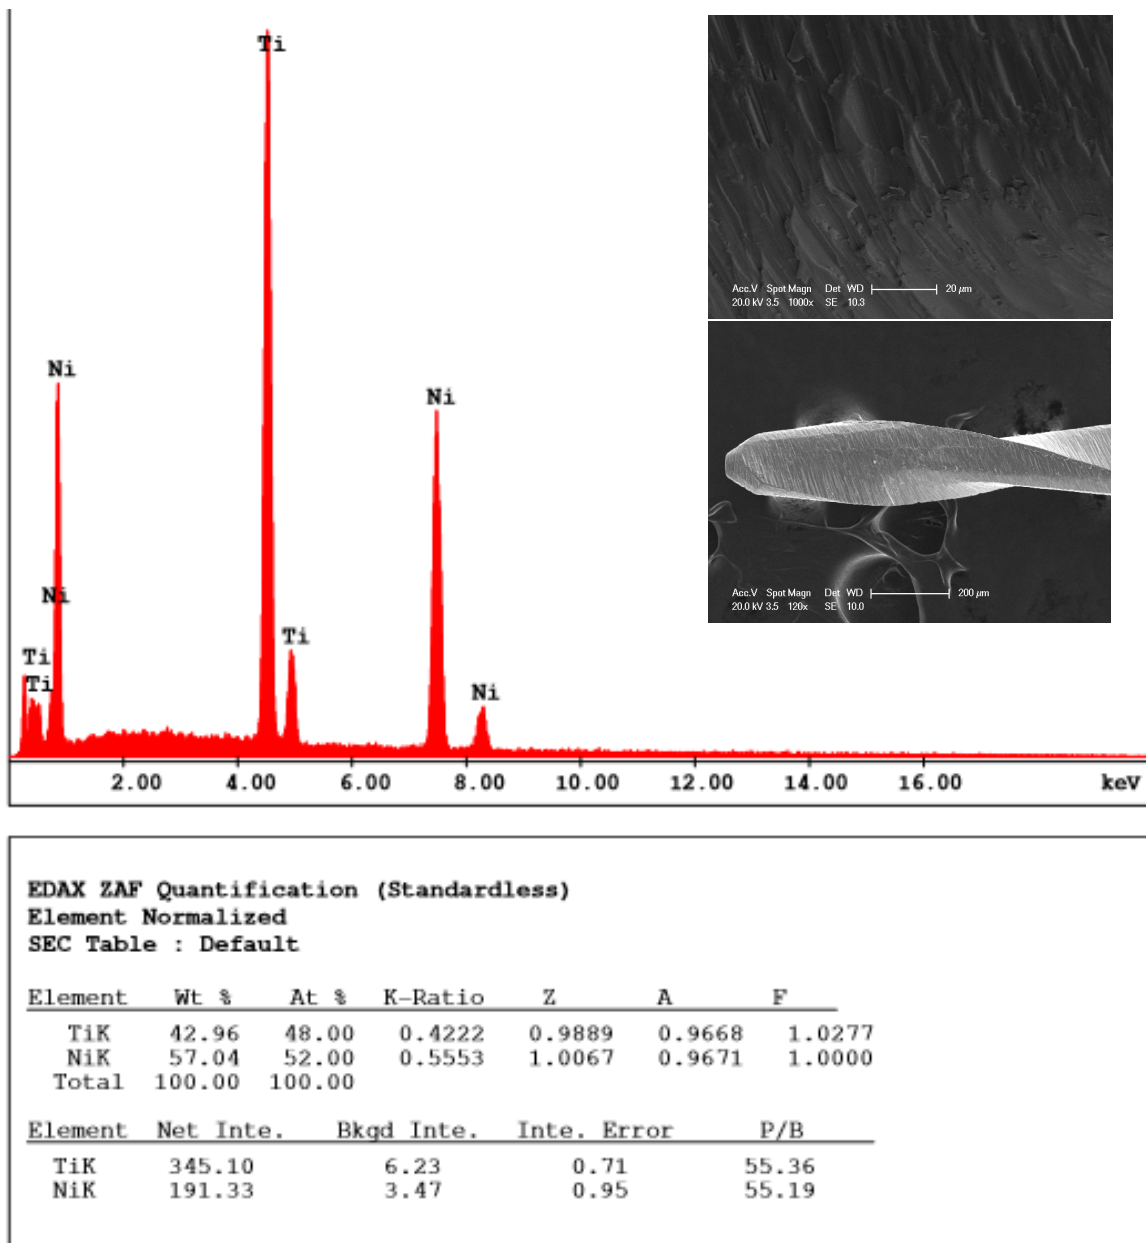
Fig. 37 Medición en la superficie de la parte más cerca de la punta del instrumento.

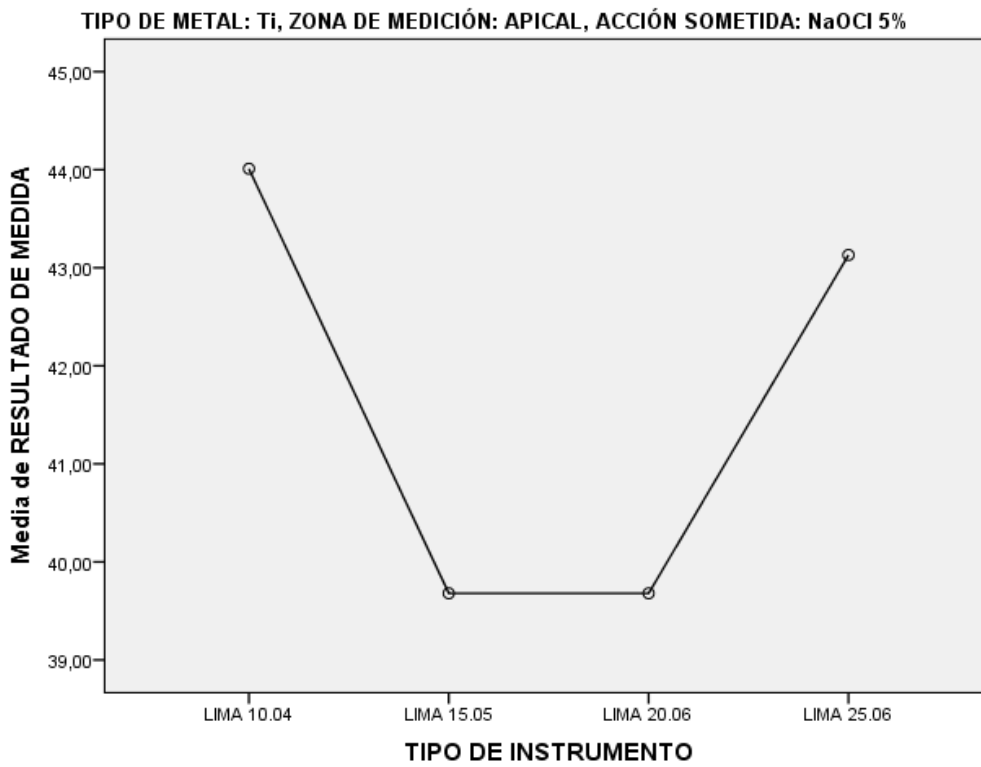
Grafica 2. Porcentaje en peso de titanio en los diferentes instrumentos que se han sometido anteriormente a hipoclorito sódico al 5%.

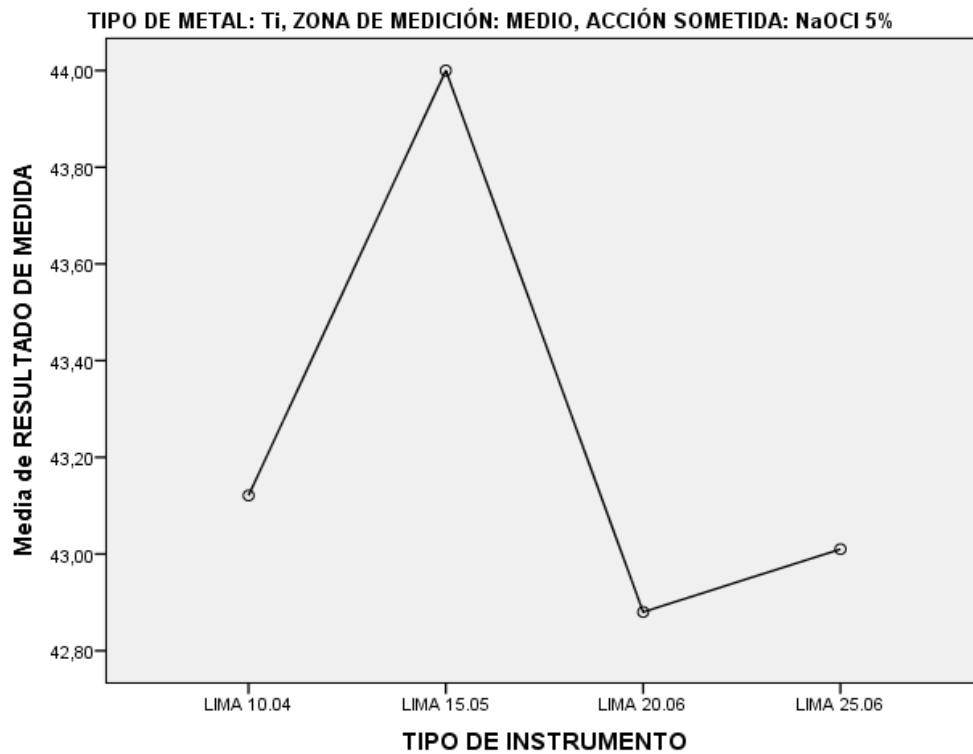
Grafica 6. Porcentaje en peso de titanio en los diferentes instrumentos sometidos al tratamiento mediante hipoclorito sódico al 5% medidos en la zona media.

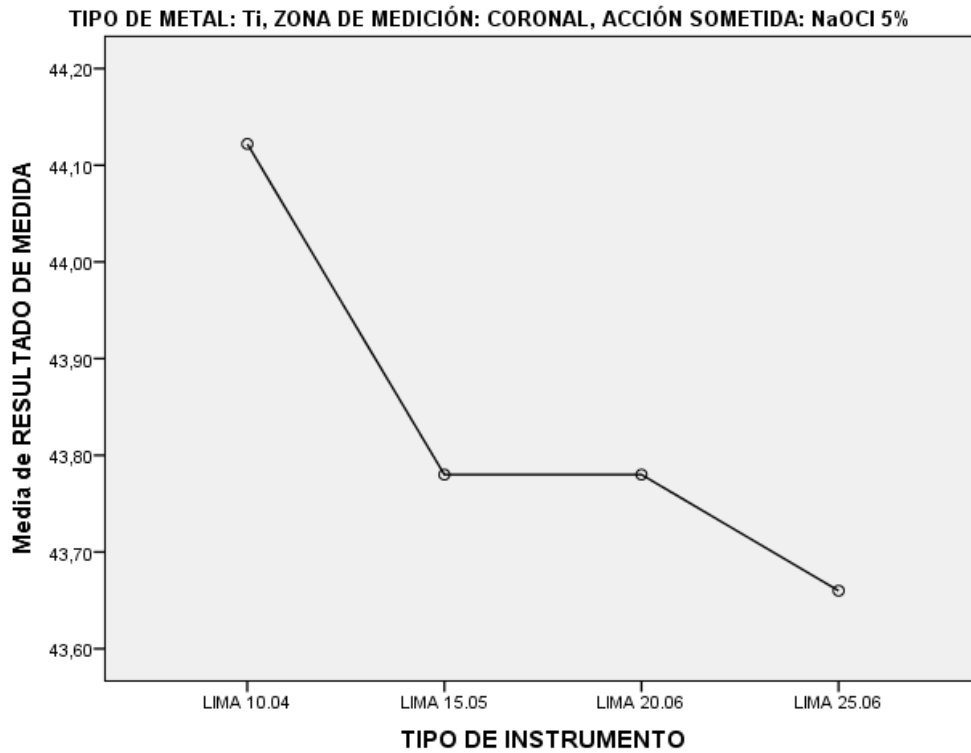
Grafica 10. Porcentaje en peso de titanio en los diferentes instrumentos sumergidos en solución de hipoclorito sódico al 5% medidos en la zona más alta de la parte activa de los instrumentos

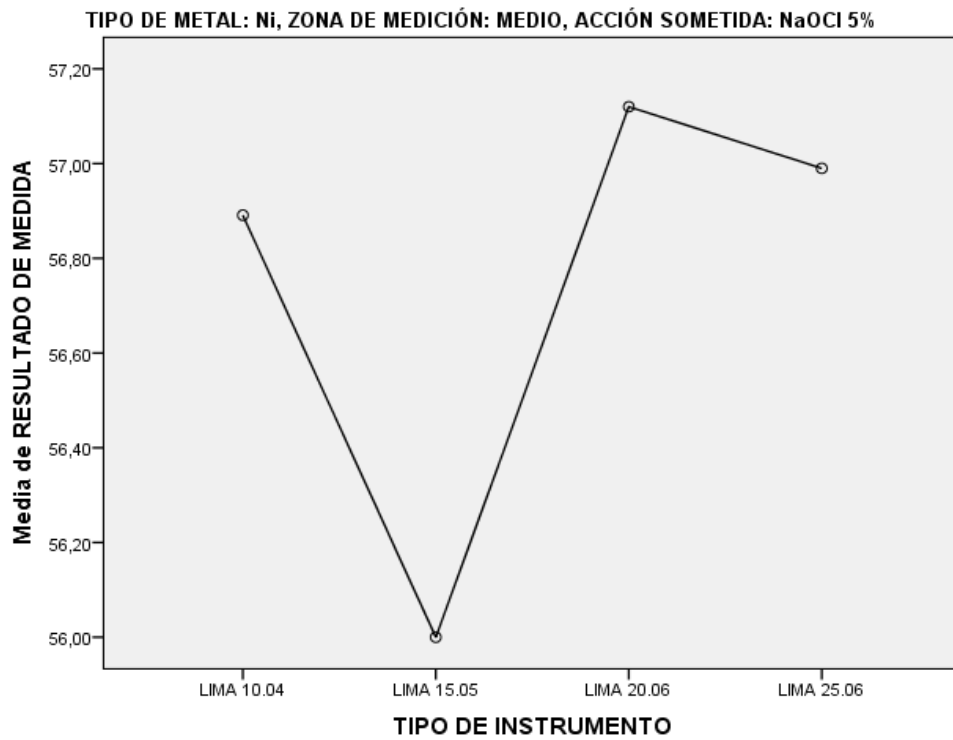
Grafica 18. Porcentaje en peso del níquel en los diferentes instrumentos sometidos al tratamiento con hipoclorito de sodio al 5% en la parte media.

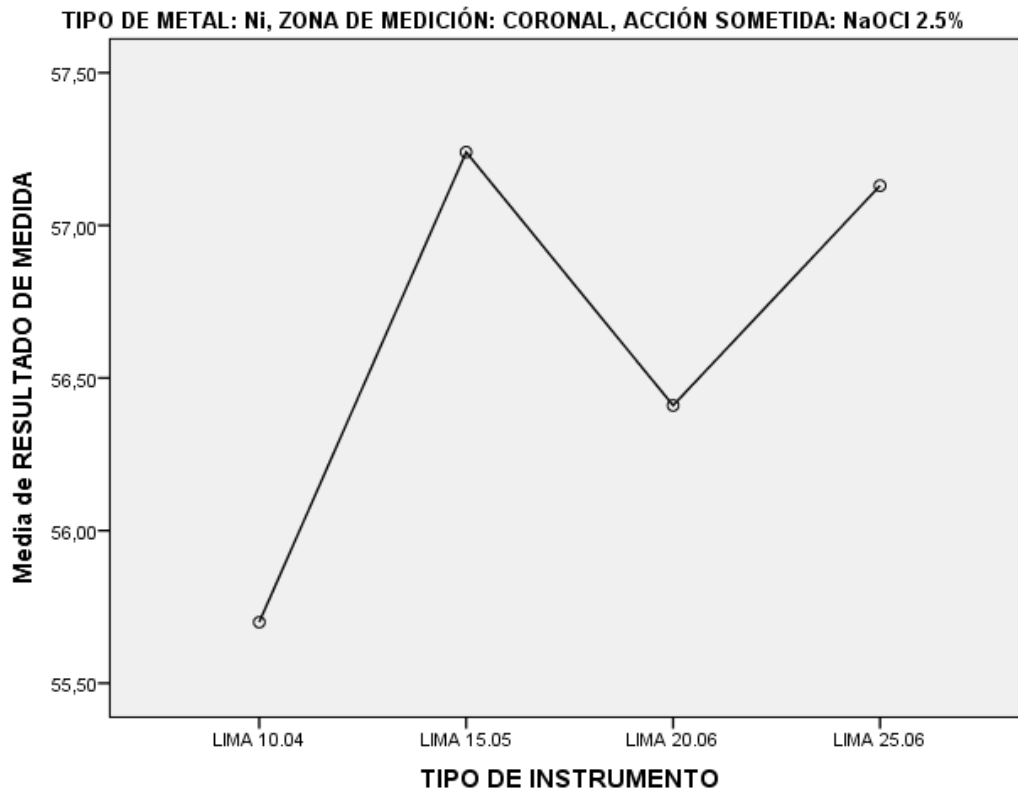
Grafica 23. Porcentaje en peso del níquel en los diferentes instrumentos sometidos al tratamiento con hipoclorito de sodio al 2,5% en la parte coronal.

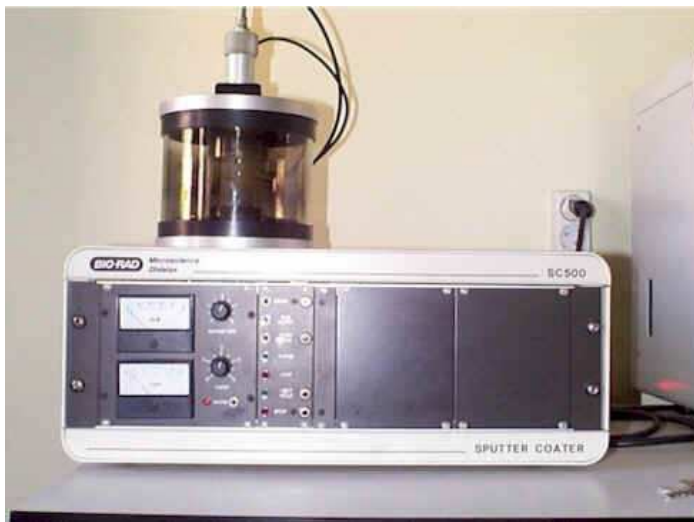
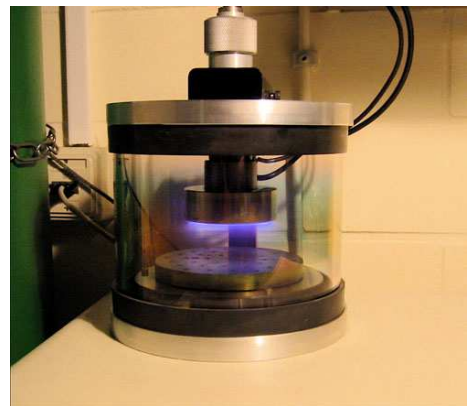
**Pulverizador de oro-paladio para las muestras (Bio-Rad Microscience Division acquires Emscope Laboratorios Quorum Technologies Ltd.)**

Este equipo se usa para pulverizar las muestras con oro-paladio, así se hace posible la observación a través del MEB.

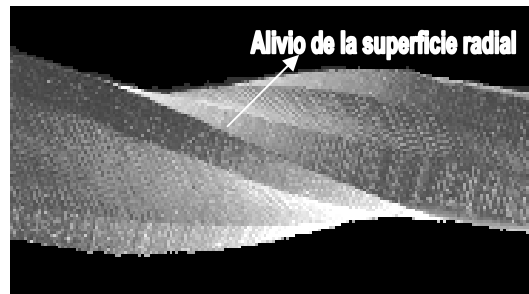
**Ángulo helicoidal**- el ángulo helicoidal está formado en relación con la línea transversal del eje largo del instrumento. Cuanto mayor el ángulo helicoidal, más rápido es el desgaste de la dentina, manteniendo la misma velocidad.
