Sistemas de análisis mediante la aplicación de nuevas herramientas al estudio morfológico constructivo de la iglesia de Nuestra Señora de la Asunción.

TESIS DOCTORAL

Presentada por:
M^a Eugenia Torner Feltrer.

VALENCIA
2015

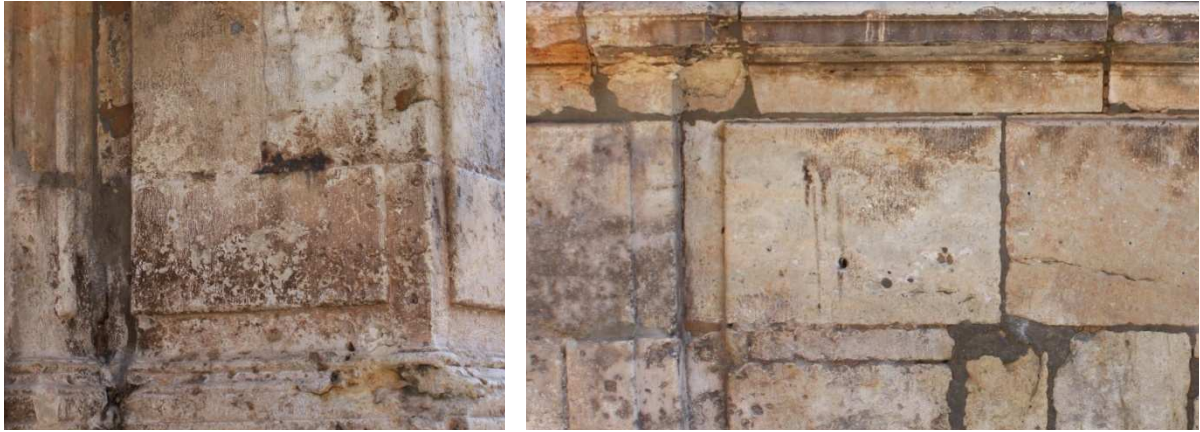
[Fig.V.39.]: Restos de pátina rojiza en la fachada principal.

En las construcciones de este periodo solían entonar la piedra con el ladrillo y el tapial de ahí que la mayoría de las pátinas color rojizo se encuentran en el zócalo perimetral de la portada aunque no esté documentado en la historia del edificio.

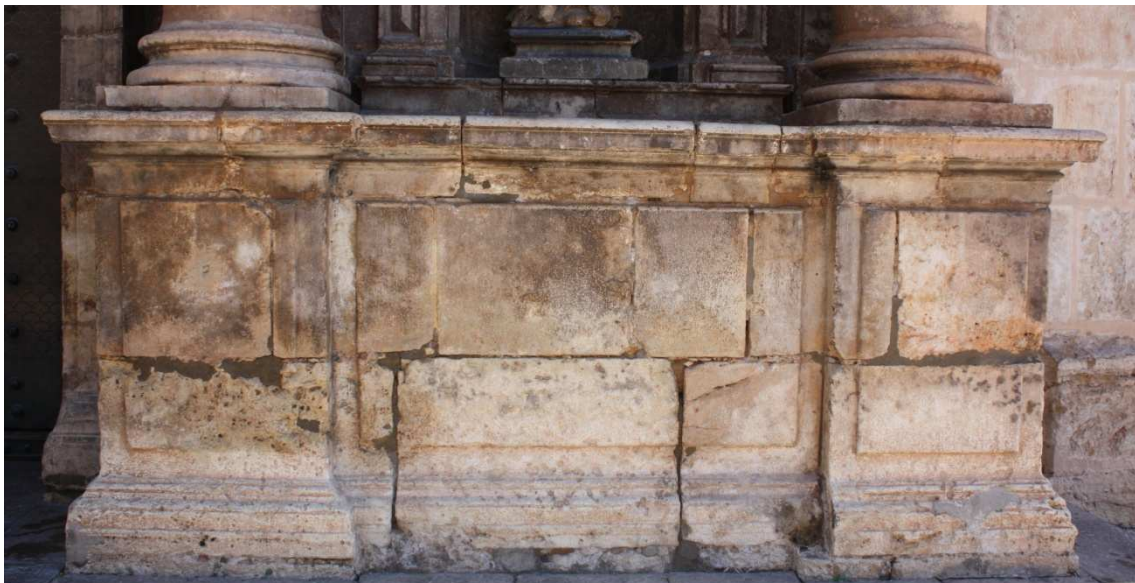
Existen piedras con estructura y textura diferentes en la misma fachada como exfoliación de bulbo una vez tallado. La causa más probable es que sea debido a la contaminación por sulfuros y sulfatos ya que se descartan factores climatológicos extremos por las causas climáticas que hemos comentado en este trabajo anteriormente.

[Fig.V.40.]: Restos de pátina rojiza en la fachada principal.

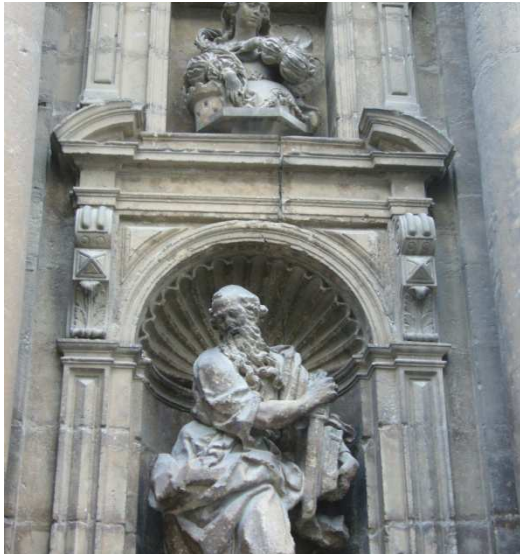
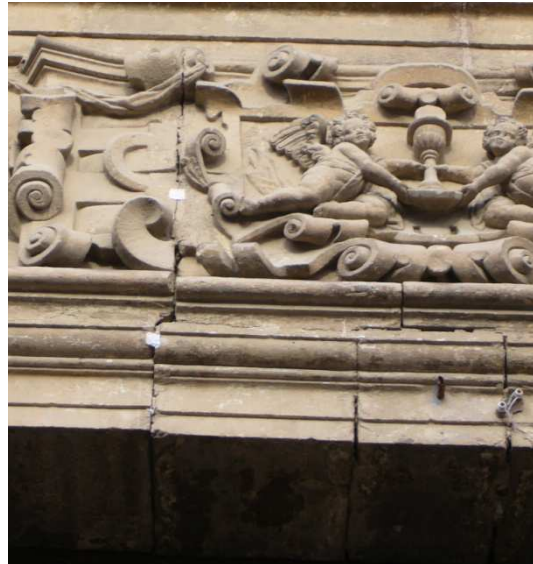
En la fachada principal es donde se encuentran el mayor número de fisuras y más importantes del todo el templo. Como se puede observar en la figura en los paramentos de la fachada retablo las fisuras están situadas prácticamente simétricas fisurando de forma vertical la fachada. Las localizadas en la fachada retablo también responden a esta situación además de quedar fisurado el dintel y sobretodo el primer cuerpo de esta fachada.

[Fig.V.45.]: Fisuras fachada principal.

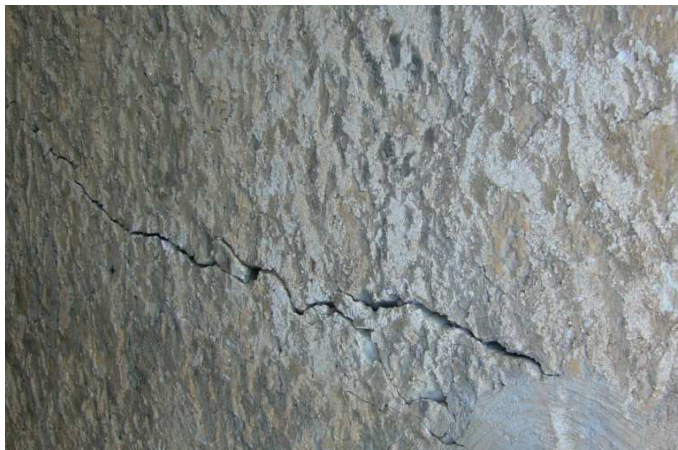
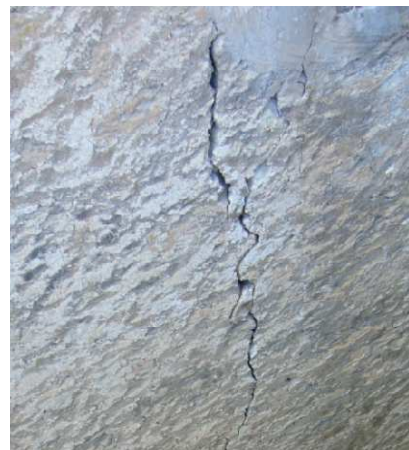
No se aprecian importantes fisuras en las fachadas secundarias del edificio, considerándose menores, destacando entre ellas las fisuras situadas en la fachada trasera, oeste, que probablemente se producidas a causa de una obra anexa a este templo y que tiene como consecuencia un gran impacto en la iglesia.

[Fig.V.46.]: Fisura en la fachada Oeste.

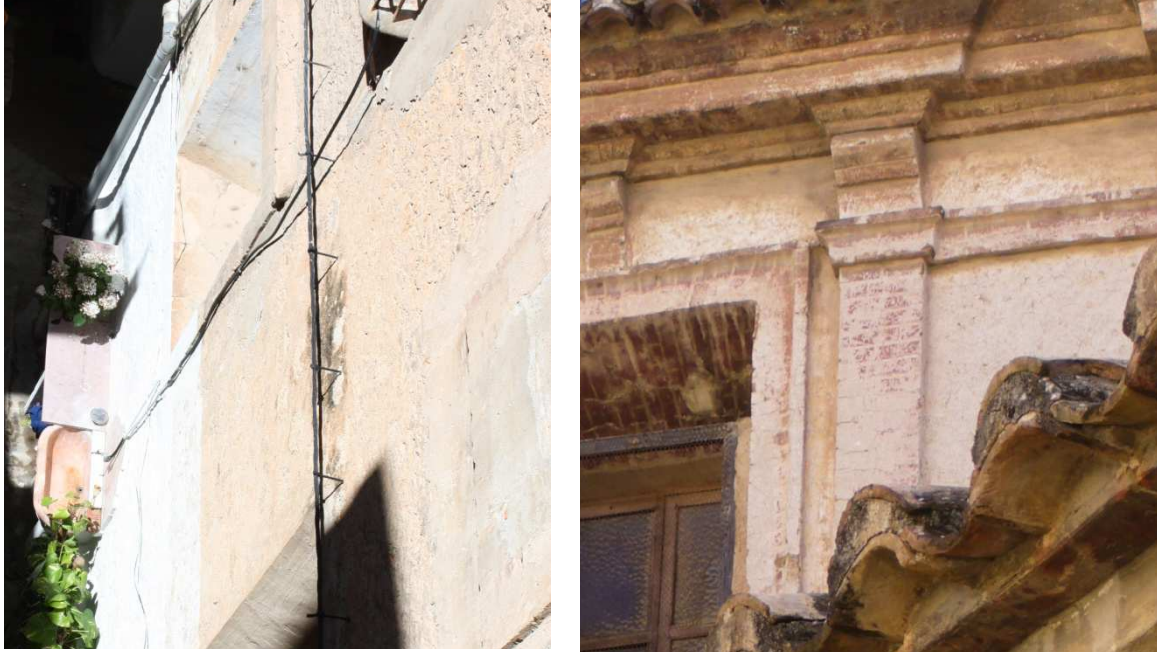
Muchas son las intervenciones de poca magnitud que se realizan en los edificios históricos a lo largo de su vida. La mayoría de estas intervenciones suelen ser reparos que debido al condicionante económico o al desconocimiento de cómo realizar estos. La solución siempre suele ser la utilización del enfoscado o la pintura. Por ello hemos querido mostrar en este estudio unos ejemplos de ello como se aprecia en la siguiente figura:

[Fig.V.52.]: Detalle pintura fachada norte (izquierda) y detalle pintura tambor cúpula. (Derecha)

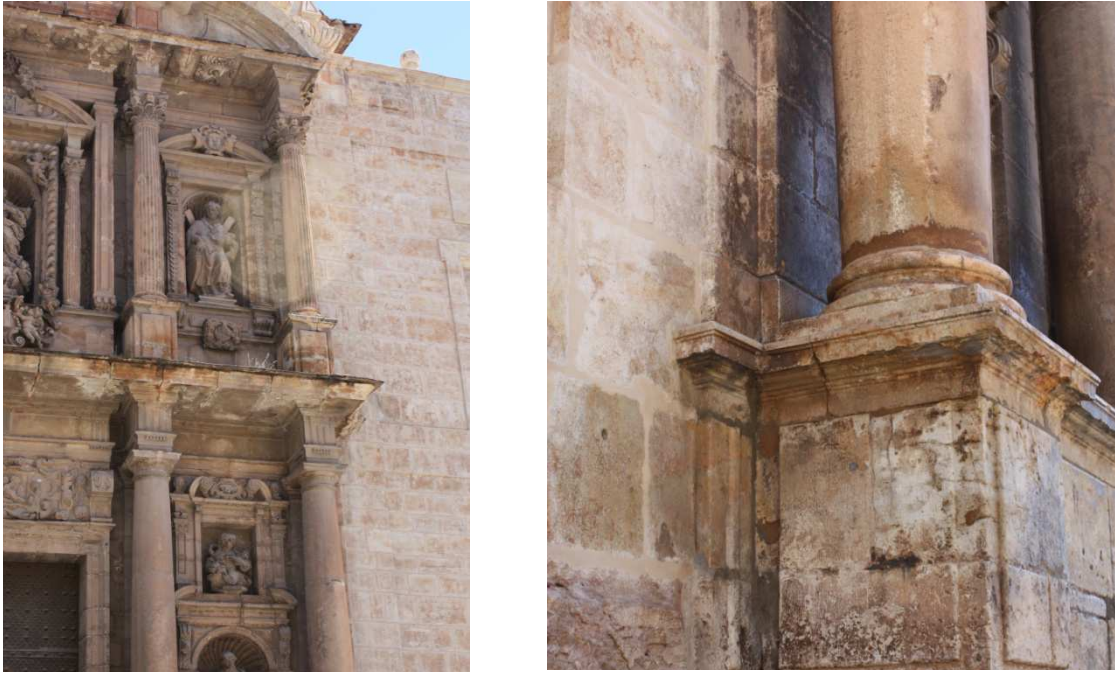
[Fig.V.54.]: Detalle de suciedad fachada principal.

Distintos son los espesores de suciedad como se muestra en la figura anterior llegando a resaltar por su espesor.

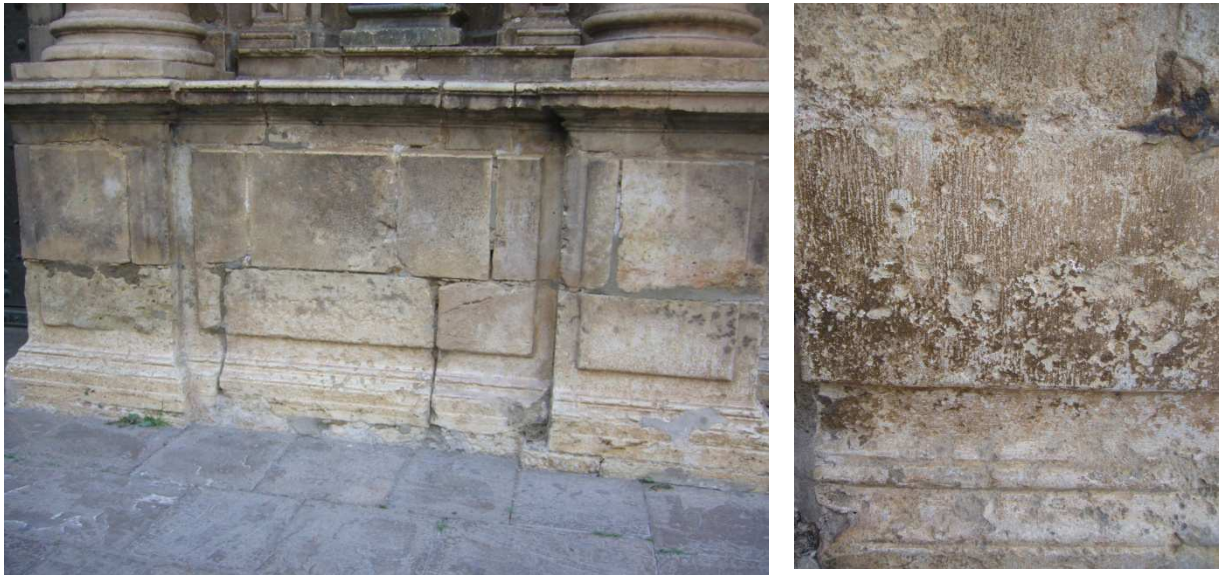
La pátina de color rojizo se encuentra situada en la piedra situada en la fachada principal. Esta es fácil de encontrar por su situación en el cuerpo central de la fachada, cerca de la puerta y cerca de las distintas esquinas que se forman en la portada. Pero también existe en el zócalo perimetral que tiene la fachada. Por la situación en este podemos llegar a pensar que en algún momento pudiera estar todo el material pétreo recubierto de este material.

|Fig.V.56.]: Detalle pátina fachada principal.

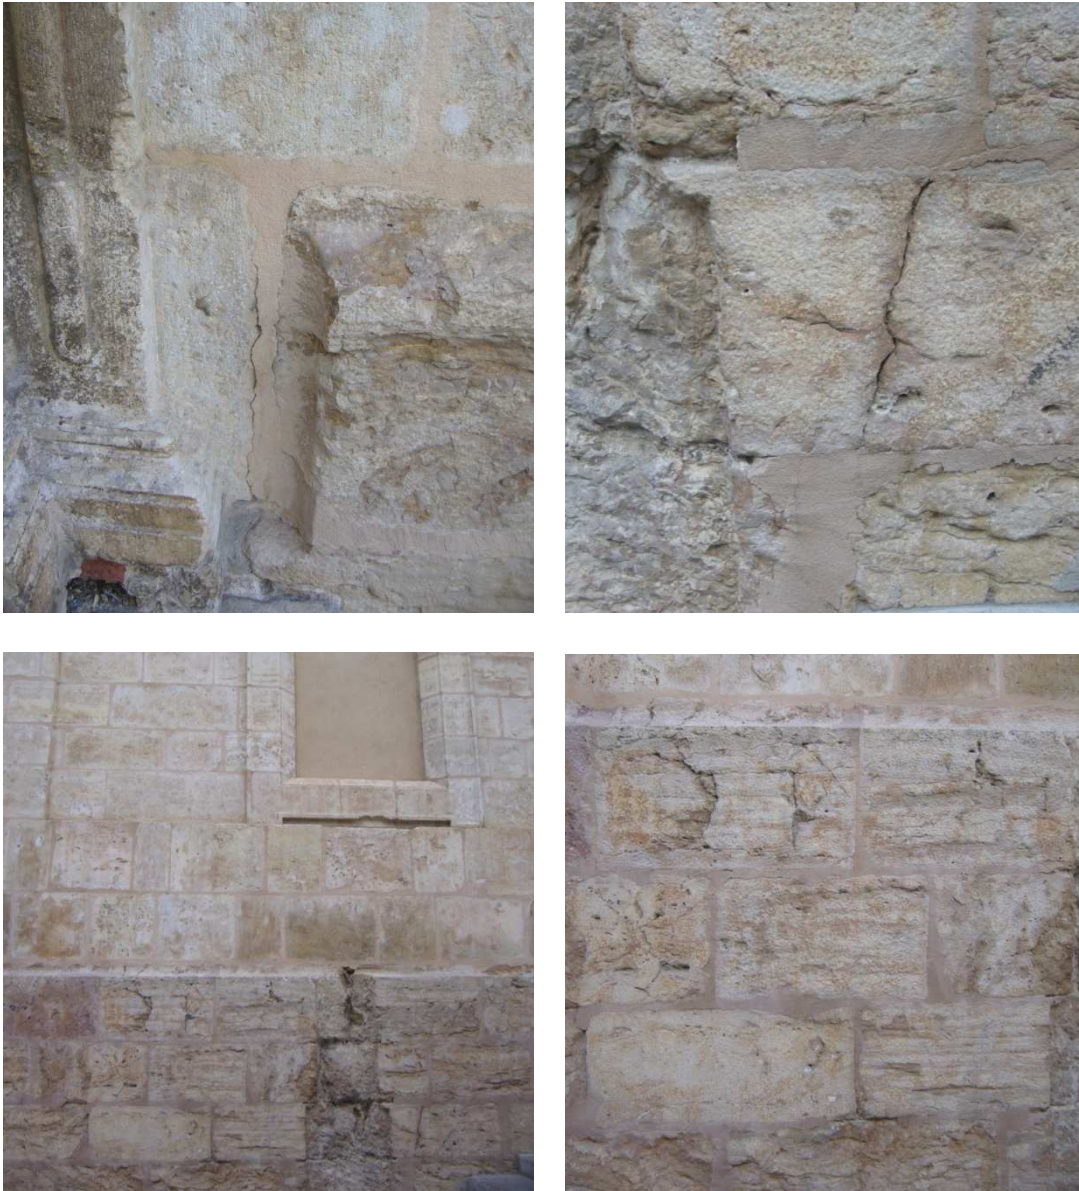
|Fig.V.58. |: Detalles de la erosión fachada principal.

Como se aprecia en esta figura la erosión se ubica en la parte inferior de la fachada principal debido al paso del tiempo y al continuo impacto que tienen diversos factores como el contacto humano con la piedra con el consiguiente desgaste que produce.

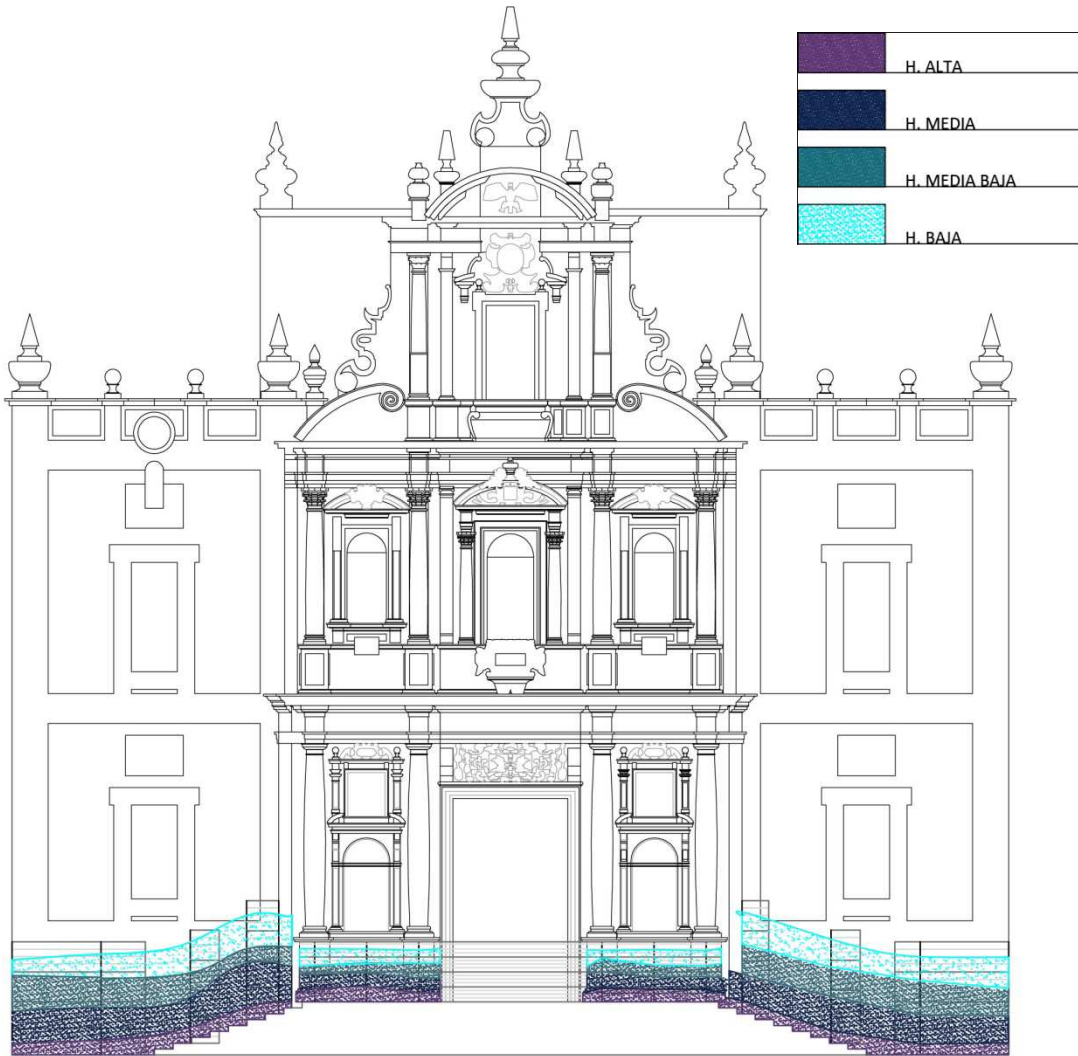
| Fig. V.69. |: Humedad relativa parte inferior fachada principal.

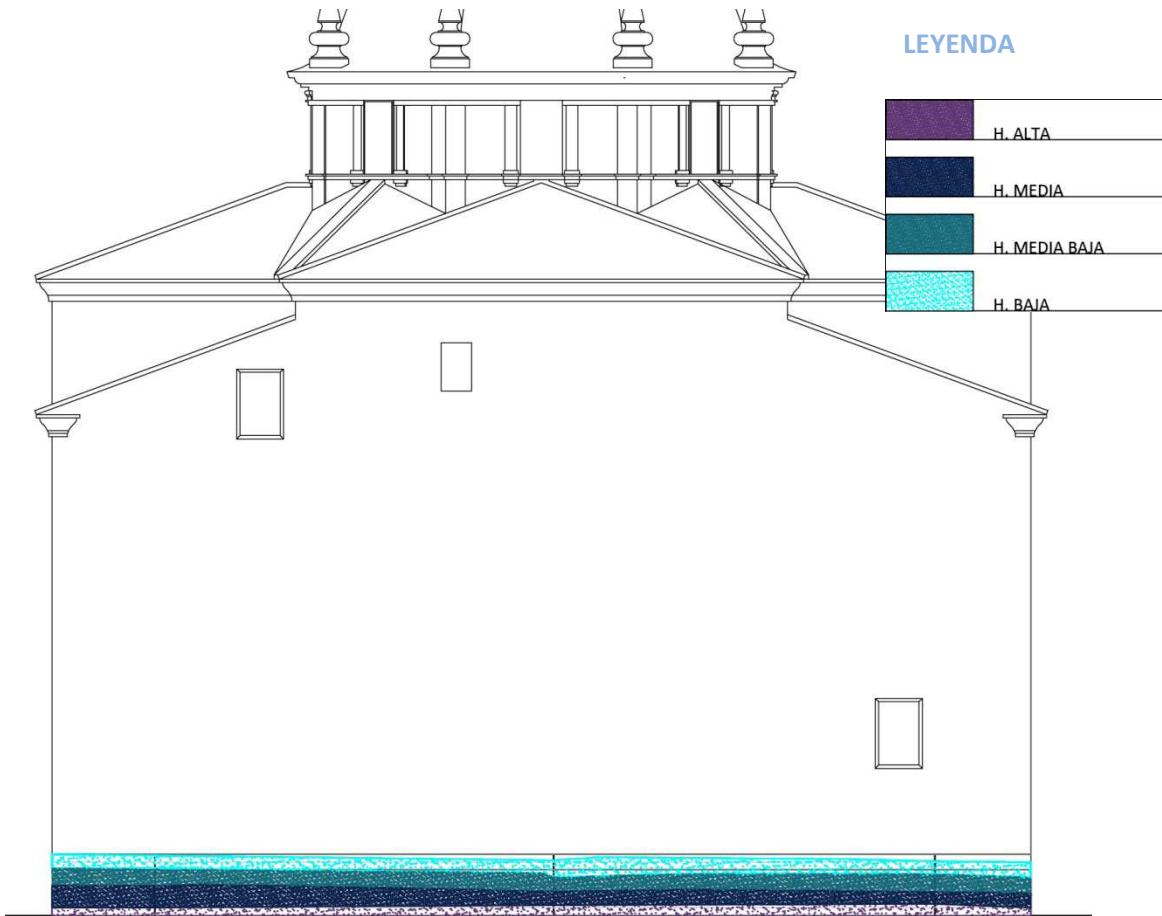
| Fig. V.70. |: Estudio de la humedad de la fachada oeste.

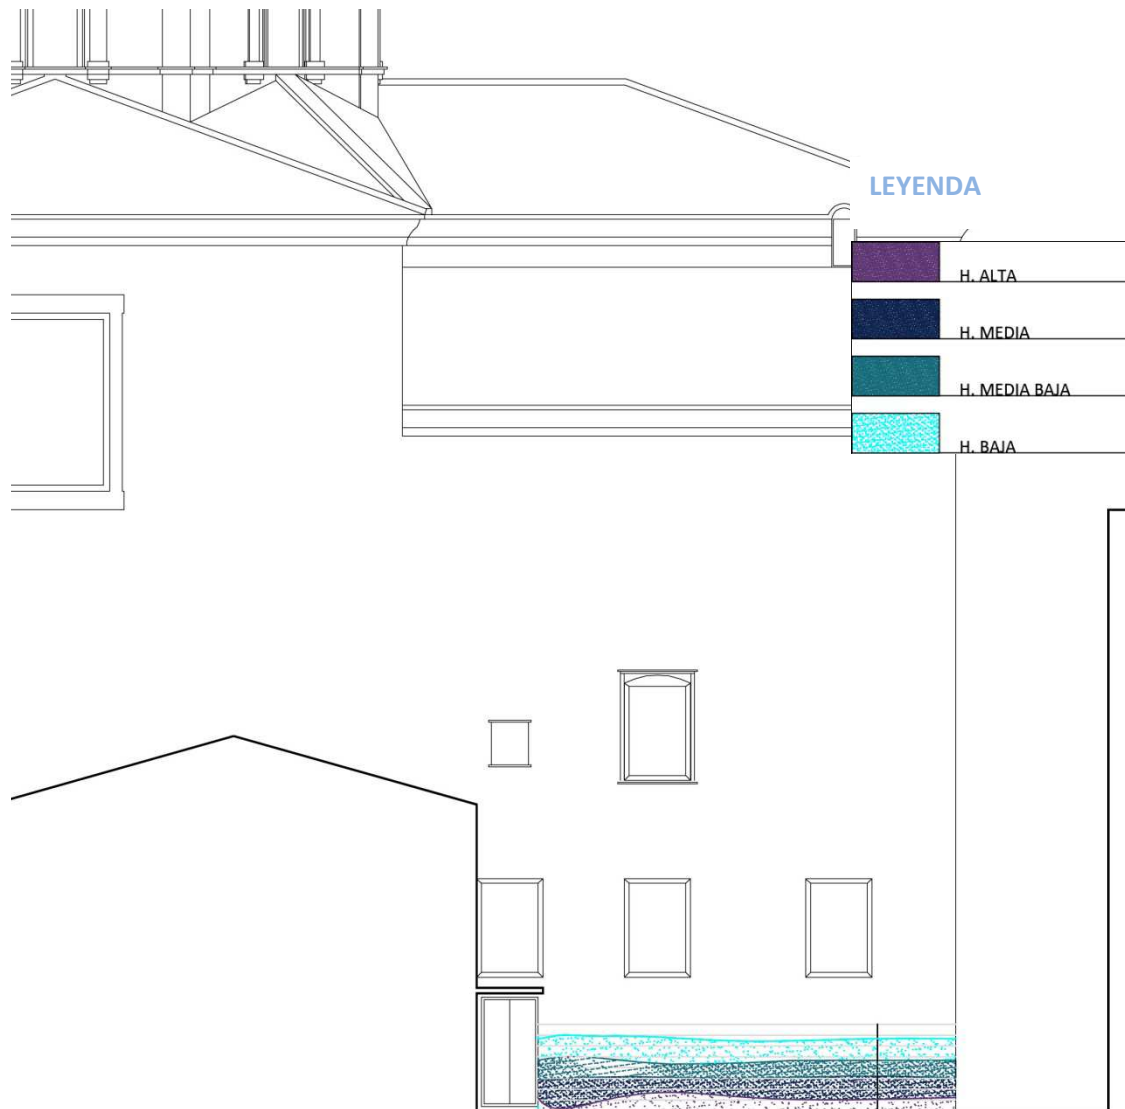
| Fig. V.71. |: Estudio de la humedad de la fachada norte.

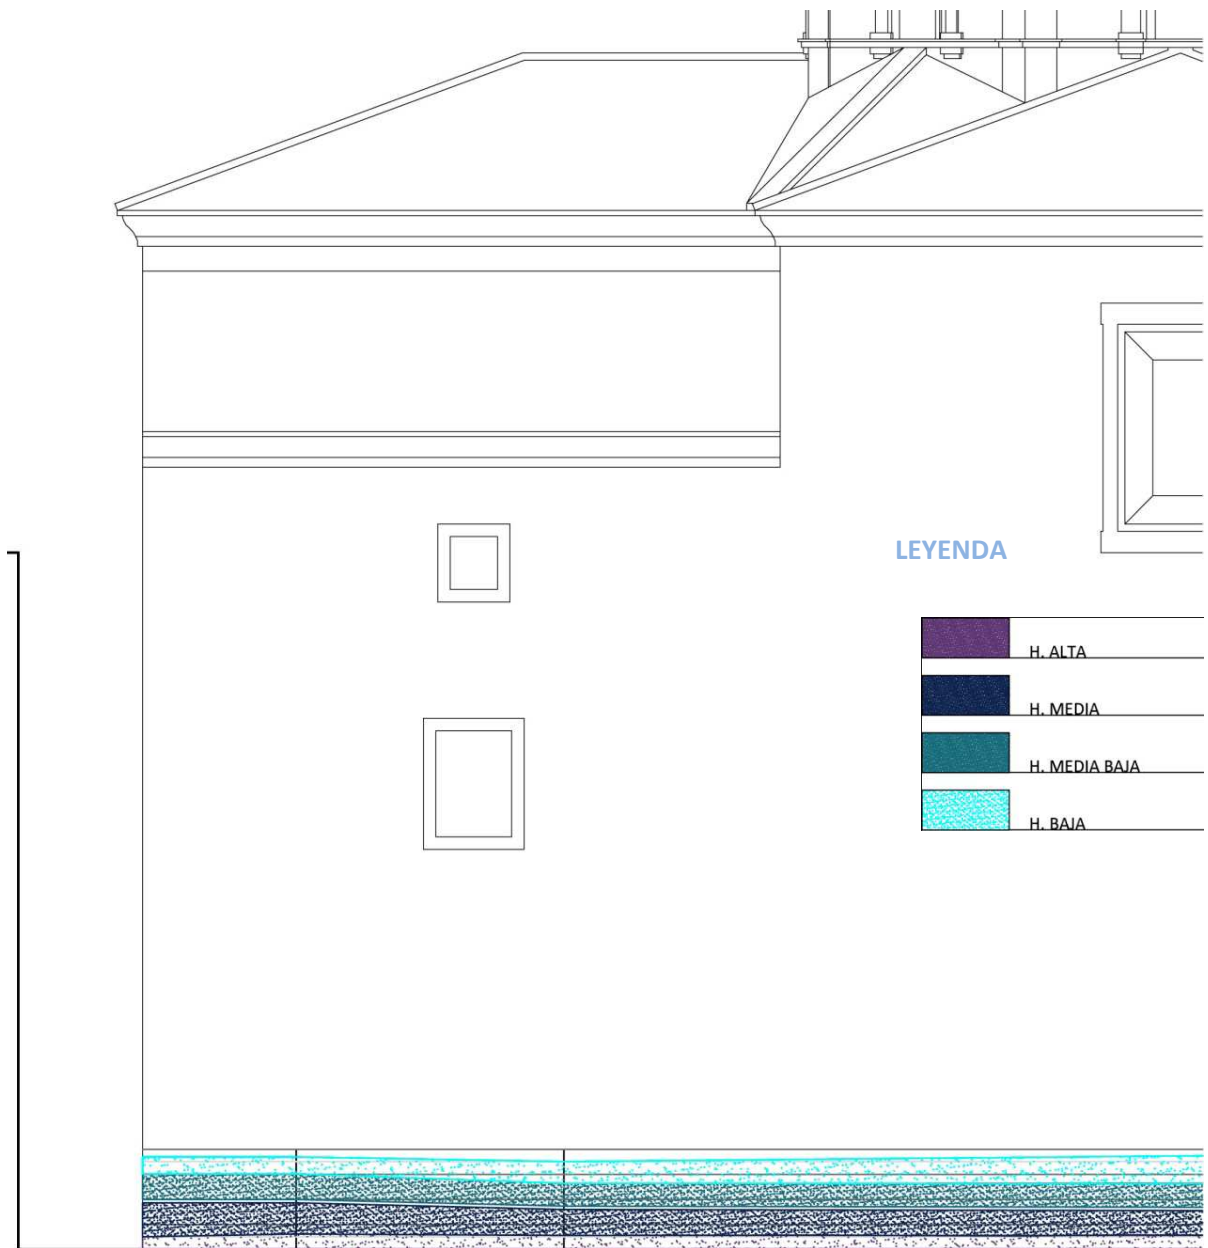
| Fig. V.72. |: Estudio de la humedad de la fachada sur.

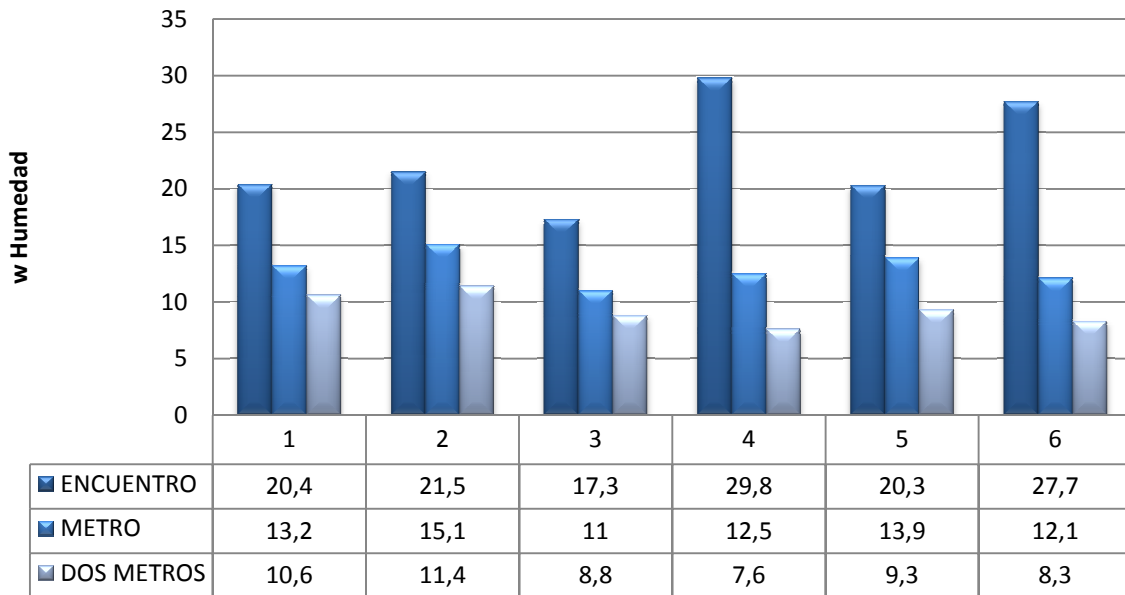
| Fig. V.76. |: Planta humedad iglesia de la Asunción.

En la gráfica se observa que donde mayor humedad existe es en el encuentro entre la solera y los pilares. A un metro de distancia del suelo la humedad contenida es una humedad normal y disminuye respecto del encuentro siendo una evaporación normal como se ha explicado ya anteriormente en este estudio. Los datos menores de humedad se encuentran en los puntos más altos.

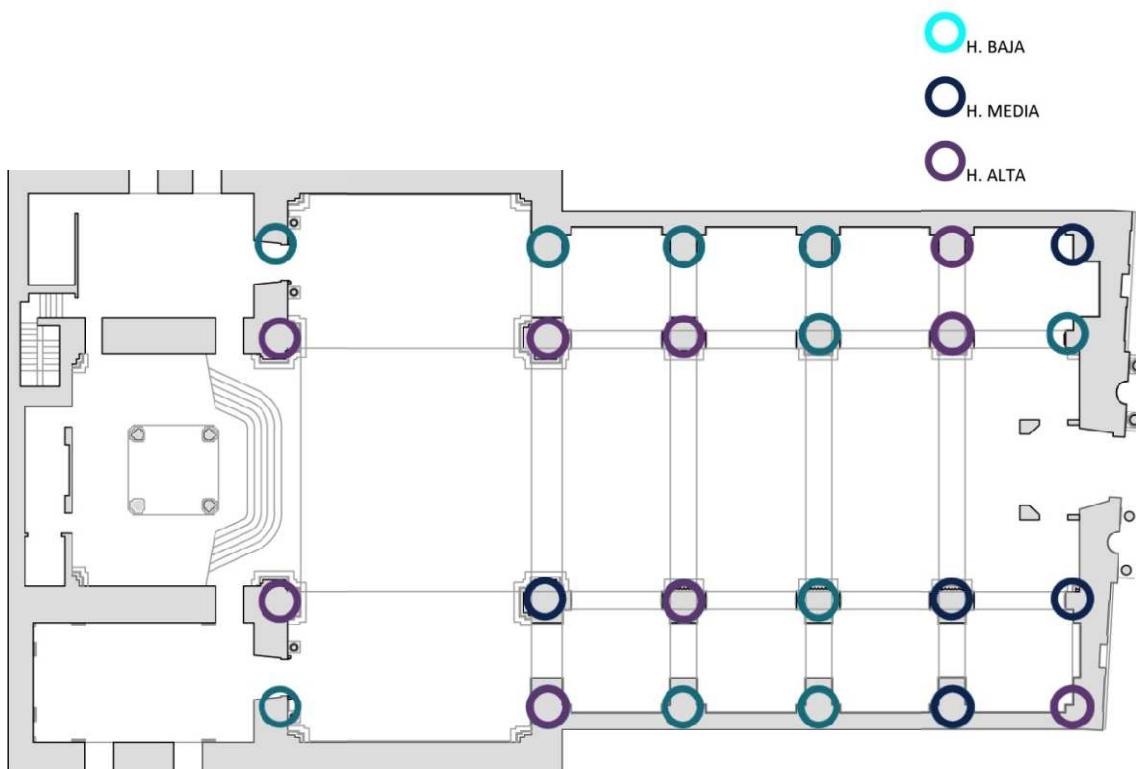
[Fig.VI.78.]: Planta resumen de la humedad de la Asunción de Llíria.

Para poder tener una imagen global de la iglesia de la Asunción se muestra en la siguiente figura la planta con el estudio realizado donde se reflejan los resultados obtenidos:

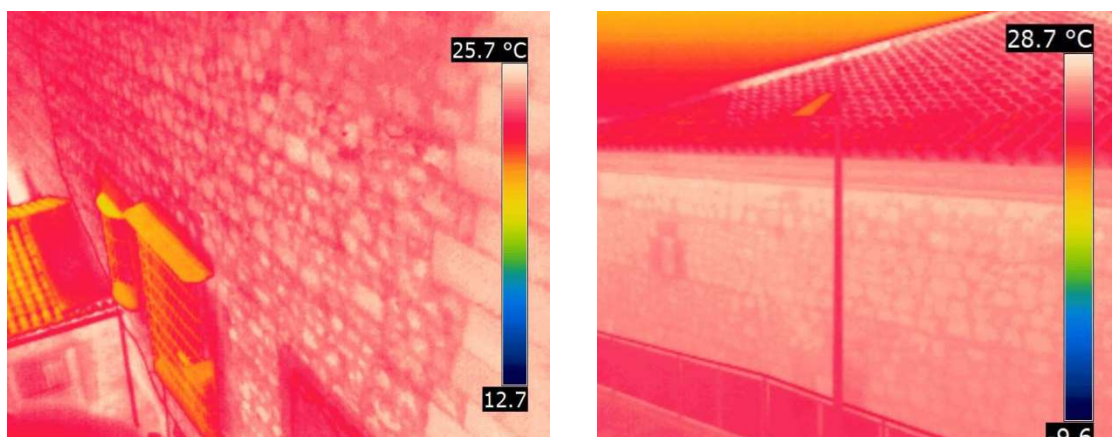
[Fig.V.80.]: Termografía de las fachadas norte (izquierda) y oeste (derecha)

Observando las diversas imágenes tomadas por la cámara se puede observar que en algunas se aprecia las distintas hiladas de la tapia. Hay que resaltar que no existe documentación sobre este proceso lo que nos ha llevado a realizar un estudio de la composición del tapial, basado en el estudio constructivo previamente realizado, y la posibilidad de que se pudiera seguir un módulo para su construcción aportándonos más datos al estudio del edificio como ya se ha realizado en las proporciones de la iglesia anteriormente en este trabajo.

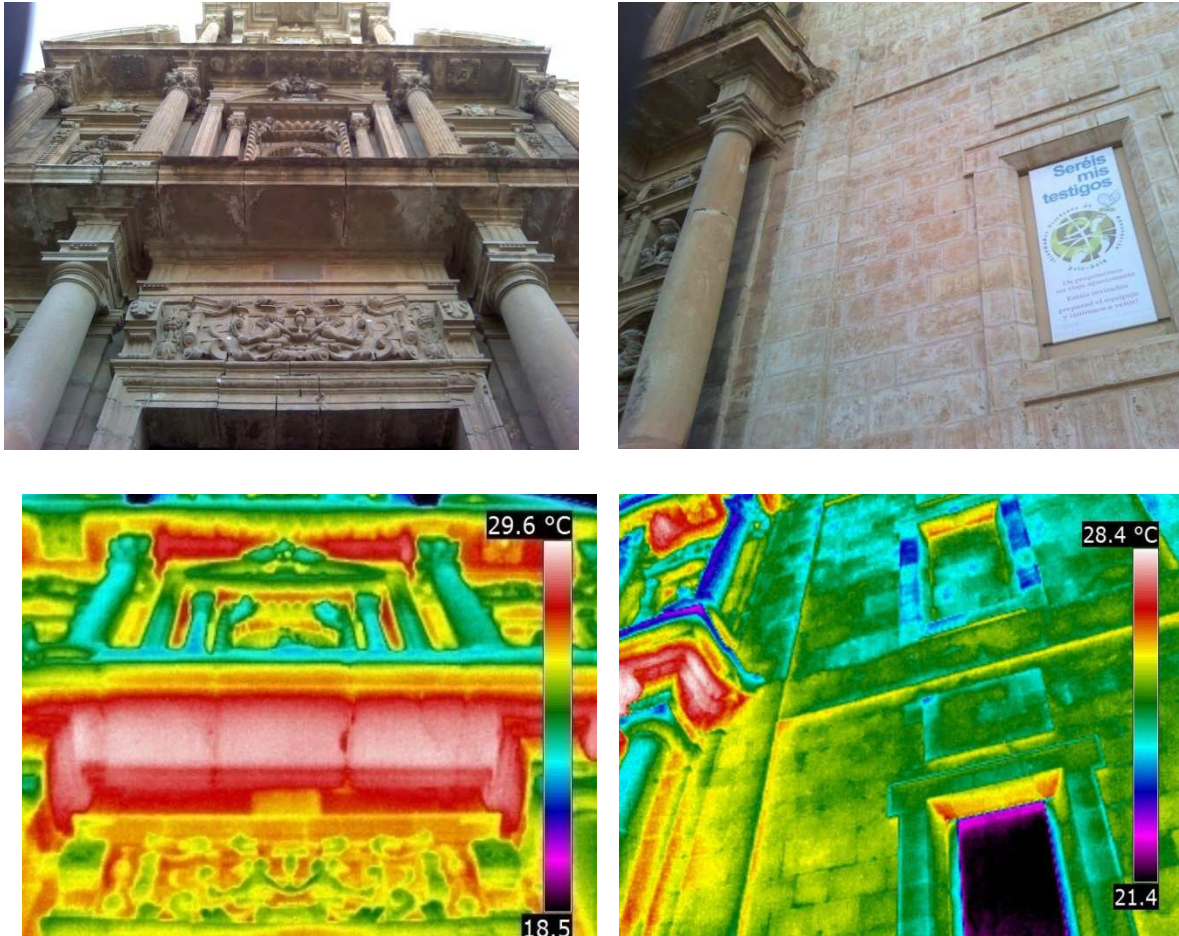
|Fig V.85. |: Detalles de alteración en la iglesia de la Asunción de Llíria.

Como el agua discurre libremente por el paramento de la fachada principal esto produce el efecto de microorganismos y eflorescencias como se puede apreciar en la figura anterior.

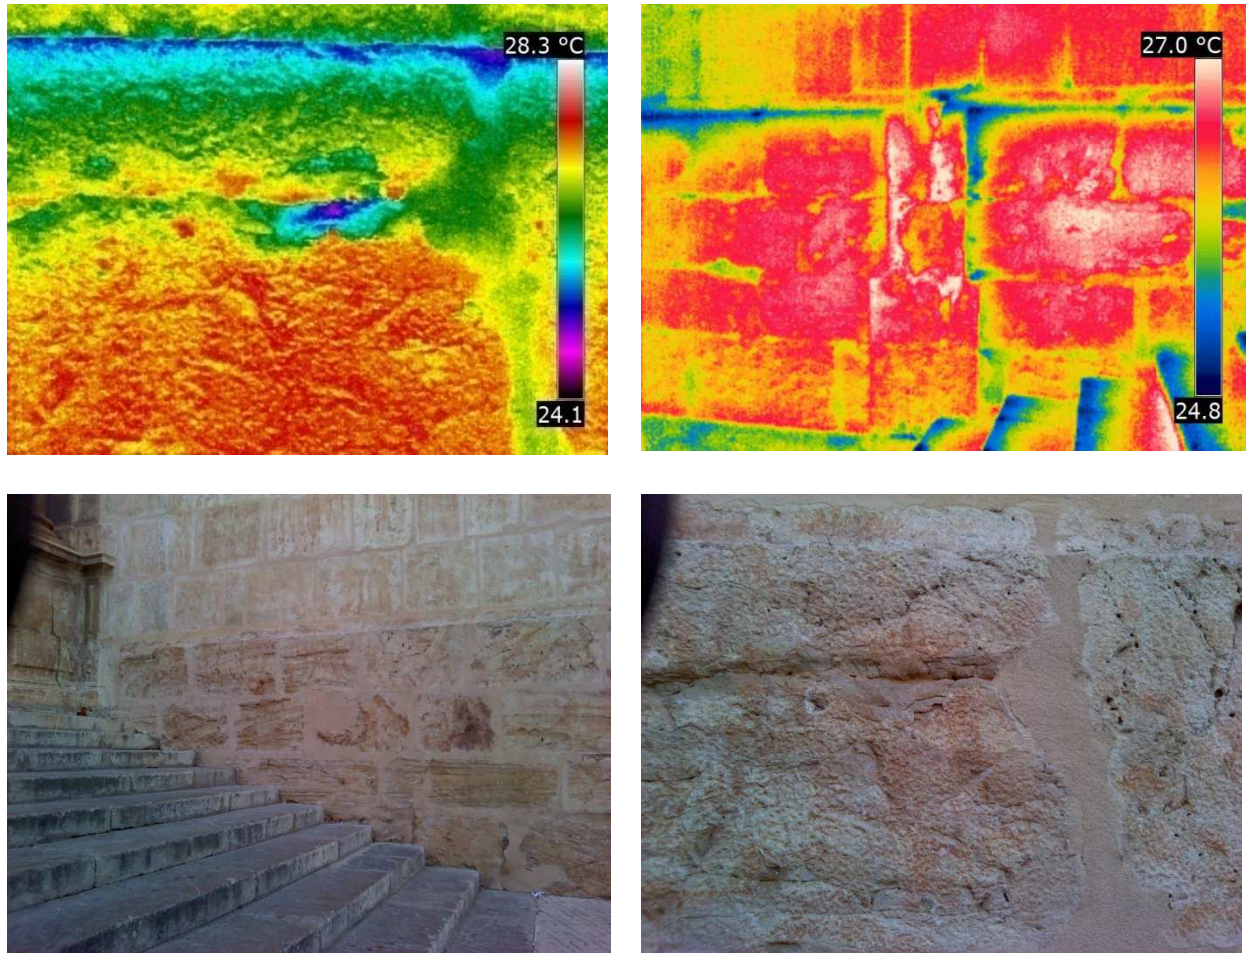
En el zócalo de la fachada se puede observar cómo queda reflejada la erosión de la piedra que viene ocasionada por diversos factores entre ellos el humedecimiento que poco a poco va produciendo esta erosión como se muestra en la siguiente figura.

|Fig V.86. |: Vista general y detalle zócalo fachada principal.

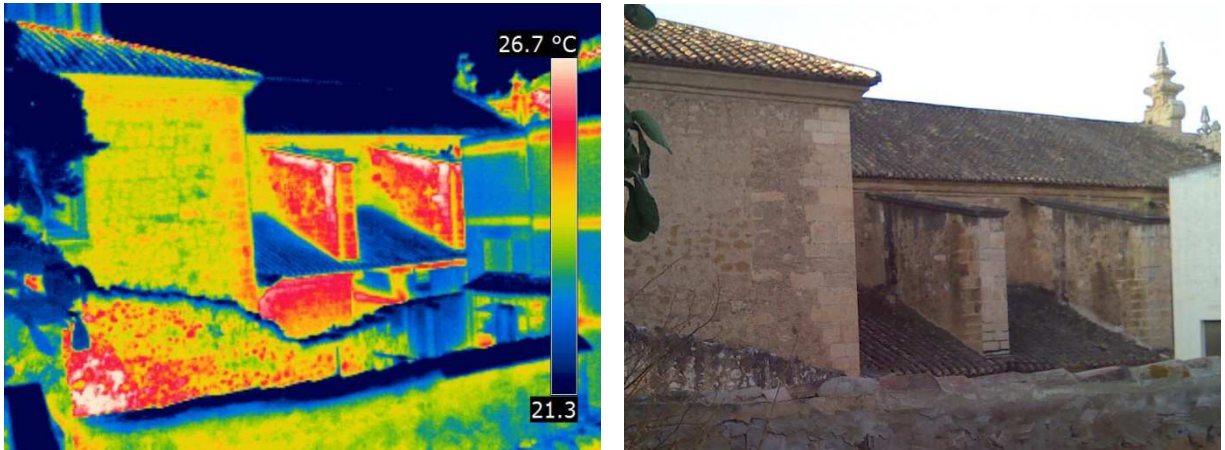
En las fachadas laterales y posteriores también se puede apreciar el efecto de la escorrentía del agua:

[Fig V.87.]: Vista general fachada sur.

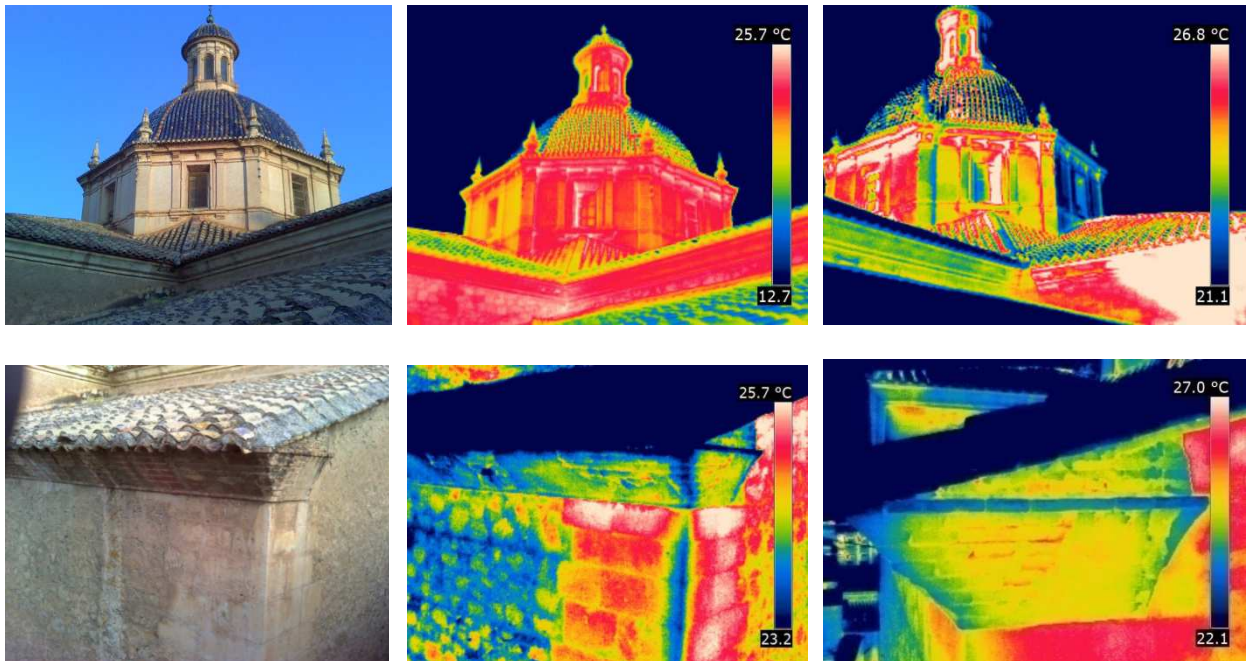
Existen zonas que siempre muestran una temperatura inferior, estas son las esquinas. El resultado de la diferencia de temperatura es debida a que el material, al contar con una mayor superficie, dos caras, pierde más calor. Además hay que tener en cuenta que estas son zonas donde es más fácil que suelen estar humedecidas produciéndose además la aparición de diversa actividad biológica, lavado, etc.

[Fig V.88.]: Vista general y detalle esquinas.

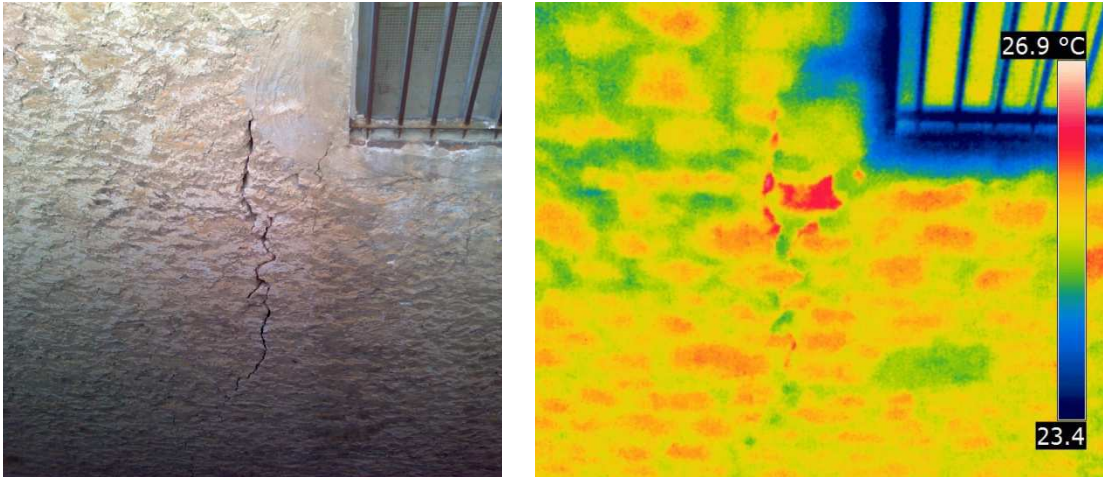
Las imágenes termográficas muestran con claridad el deterioro de la piedra estudiada. El zócalo de la fachada principal de la iglesia de Lliria es el más afectado por ello. Los sillares que forman este zócalo se han comprobado en este estudio, a través de los distintos ensayos realizados, que son de la misma piedra. Teniendo toda la fachada la misma orientación en las imágenes termográficas se puede apreciar claramente la zona deteriorada.

[Fig V.91.]: Detalle erosión superficial de los sillares fachada principal.

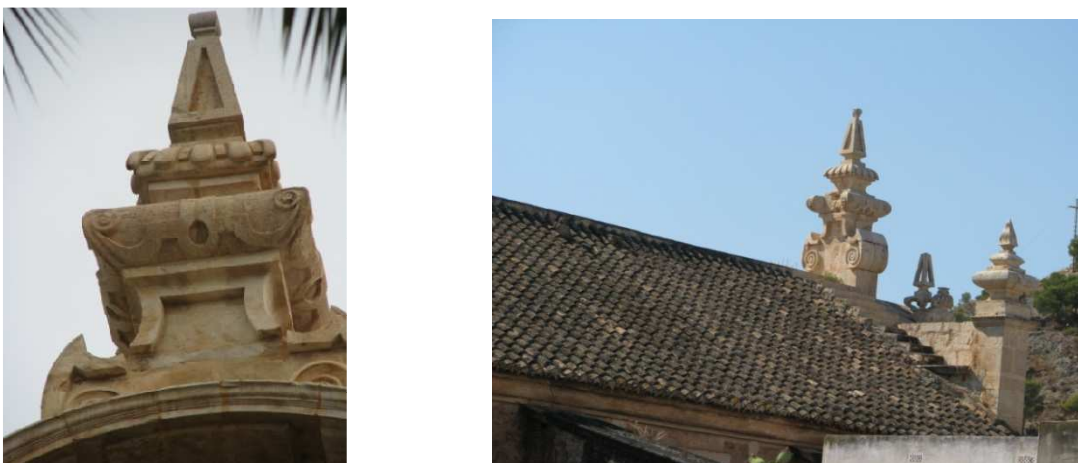
[Fig A.22.]: Detalle de la ornamentación de la fachada

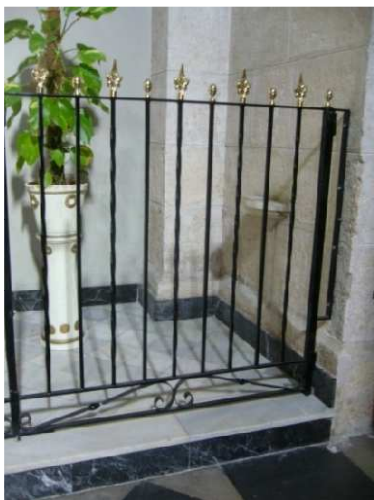
[Fig A.23.]: Detalle grada capilla lateral

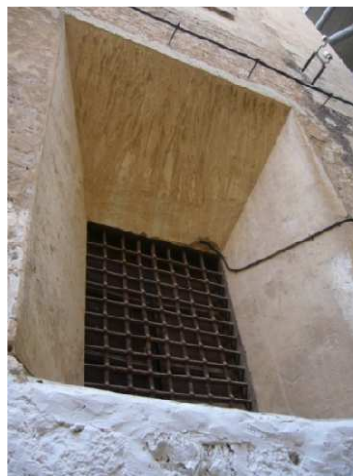
[Fig A.24.]: Detalle ventana fachada norte

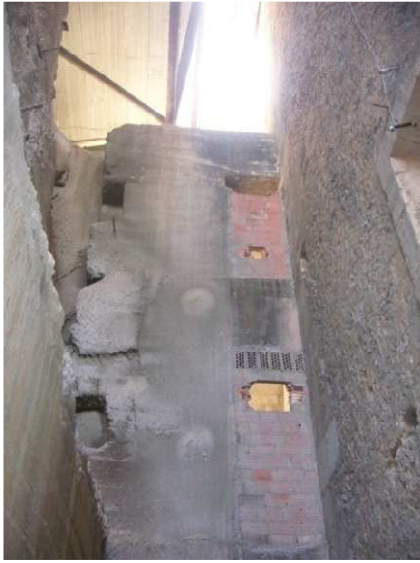
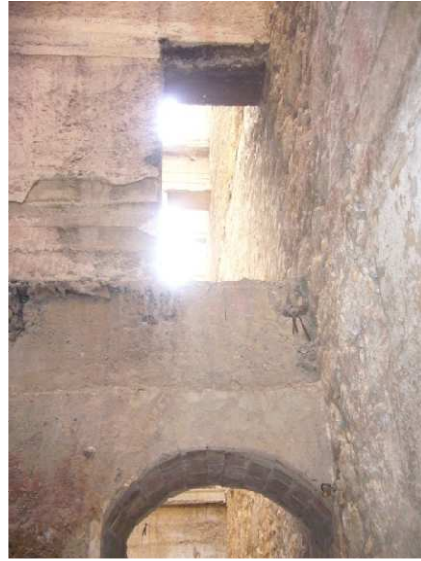
|Fig A.25.|: Detalle separación de la fachada este con el terreno

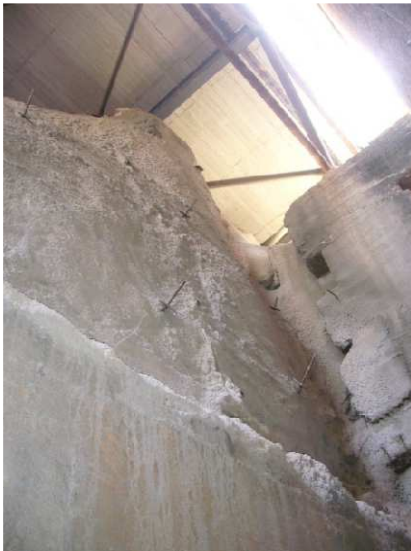
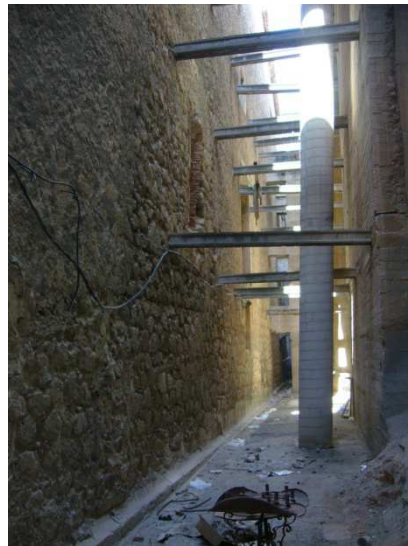
|Fig A.26.|: Detalle separación de la fachada este con el terreno
