**CÓDIGO: 3.6.27****CRITERIOS PARA LA RESTAURACIÓN Y RECUPERACIÓN DE LA IMAGEN URBANA DEL CONVENTO DE LA PURÍSIMA CONCEPCIÓN EN MADRID****Tejela Juez, Juan<sup>1</sup>, Rodríguez Romero, Eva J.<sup>2</sup> \***

Para el proyecto de restauración de la iglesia del Convento de la Purísima Concepción en Madrid, se realizó un análisis profundo de su historia y su entorno urbano. El edificio, BIC desde 2012, posee la protección máxima en la actualidad, pero no en el momento del estudio. Aún así, en su restauración primaron los criterios basados en la recuperación de técnicas tradicionales de acabados de fachada e interiores acordes con la historia del edificio, así como el deseo de la puesta en valor de su percepción desde la calle, al ser un convento que había perdido gran parte de su superficie inicial y había sido poco respetada su imagen en intervenciones previas.

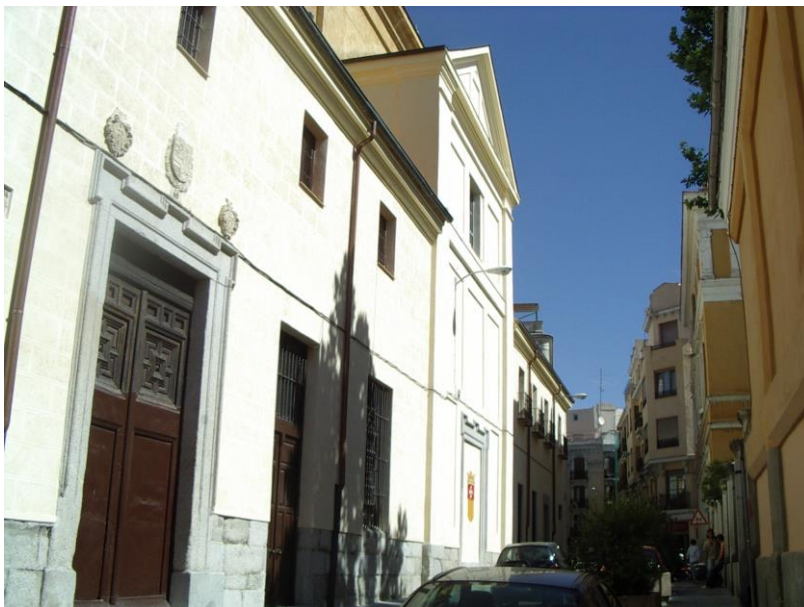
**Figura 6. Vista de la fachada principal (fotografía del autor)**

Recuperando las técnicas de acabados tradicionales y basándose en el estudio detallado de los antecedentes históricos, sin duda se han conseguido los objetivos propuestos en cuanto a la recuperación de la imagen del convento, a la par de la conveniencia técnica. El tratamiento que se ha llevado a cabo ha puesto nuevamente en valor el edificio, cambiando la imagen anterior, nada respetuosa con la memoria histórica urbana, en la que no destacaba en el conjunto de las calles estrechas del casco histórico de la ciudad. Las obras realizadas han revelado una imagen del convento más atractiva e interesante dentro del conjunto urbano, acorde con la circunstancia de que el edificio constituye un espléndido ejemplo del barroco madrileño.
