Monasterio de SANTA MARÍA de VALDEIGLESIAS

Texto y fotos: Dr. D. Juan Tejela Juez, arquitecto.

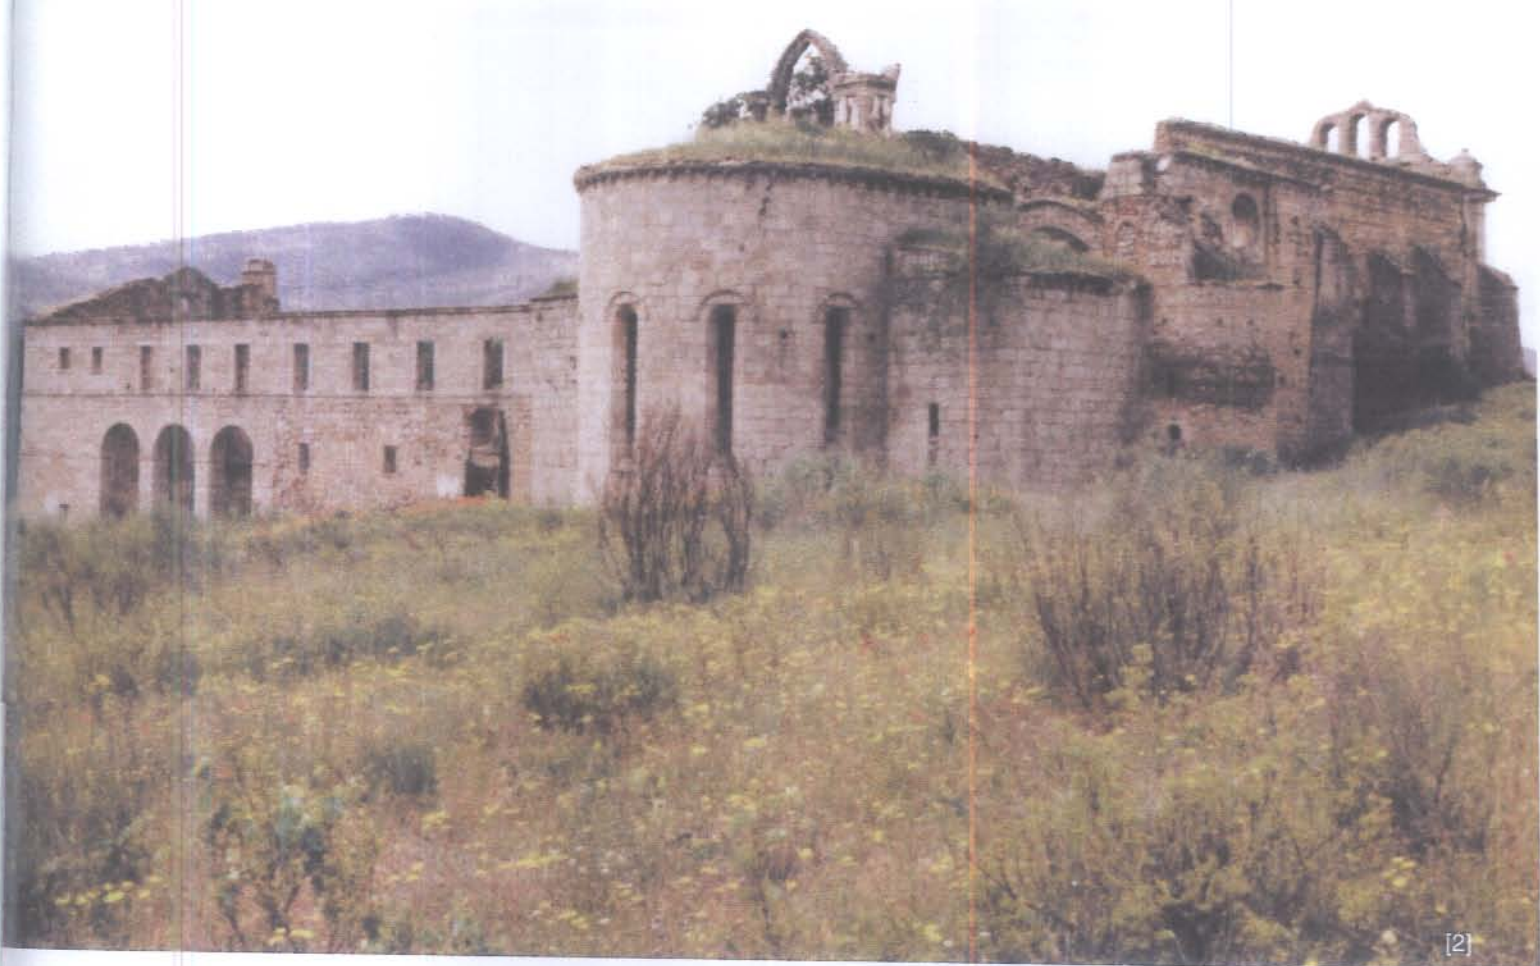
[2] Vista del conjunto desde el ábside de la iglesia, orientación oeste.

En una segunda etapa, la románica, se construye la cabecera de la iglesia. Ésta tiene tres ábsides curvos. Destacan en los laterales los extradós que son rectos. La bóveda de cuarto de esfera que cubre la capilla mayor anuncia un cambio de estilo como indican unos nervios incipientes.
